Publizierbarer ENDBERICHT

MUSTERSANIERUNG Tagesbetreuung LANGENZERSDORF/NÖ = „KIGAMINI“

Titel:	Mustersanierung Tagesbetreuung Langenzersdorf „KIGA MINI“
Programm:	Mustersanierung 2019
Dauer:	2019-2020
Koordinator/ Projekteinreicher:	Marktgemeinde Langenzersdorf
Kontaktperson Name:	Mag. Dr. jur. Gemeindeamtsdirektor Helmut Haider
Kontaktperson Adresse:	2103 Langenzersdorf, Hauptplatz 10
Kontaktperson Telefon:	+43 2244 2308 0
Kontaktperson E-Mail:	gemeinde@langenzersdorf.gv.at
Projekt- und Kooperationspartner (inkl. Bundesland):	Zuschüsse kommen vom Land Niederösterreich und dem Klima - und Energiefonds des Bundes
Adresse Investitionsobjekt:	2103 Langenzersdorf, Alleestraße 75-77
Projektwebsite:	Keine
Schlagwörter:	Mustersanierung, Leuchtturmprojekt
Projektgesamtkosten NETTO:	1.036.460,-- €
Fördersumme:	laut Vertrag vorläufige Förderung: 138.605,00 aktuell errechnete förderbare Kosten: 385.941,16
Klimafonds-Nr:	B 963492
Erstellt am:	15.10.2020

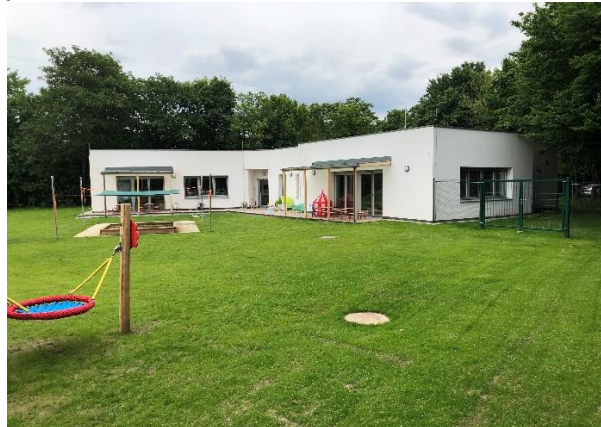
jetzt Garten

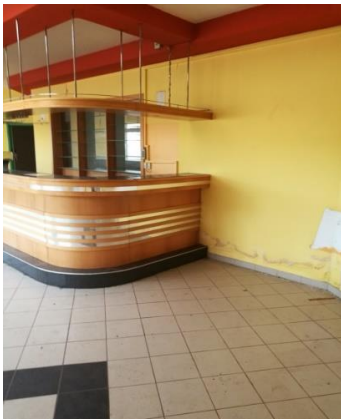
vormals Bar

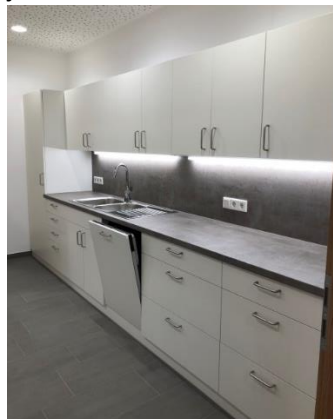
jetzt Küche

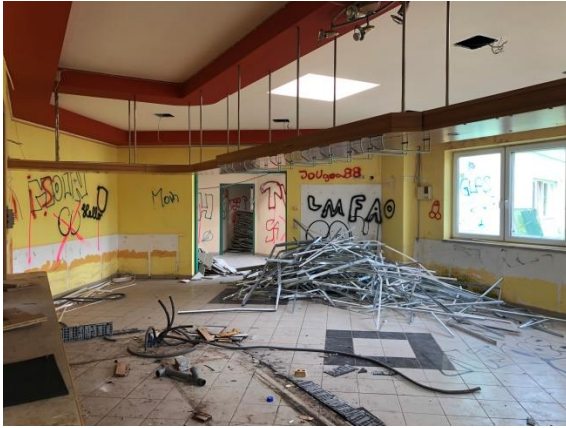
vormals Clubraum

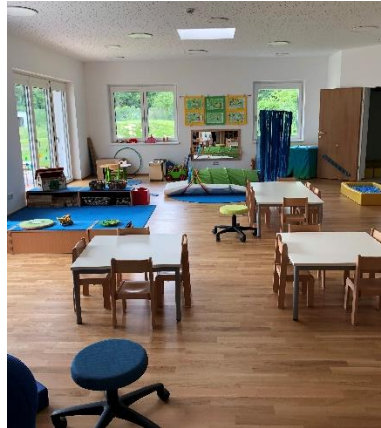
jetzt Gruppenraum

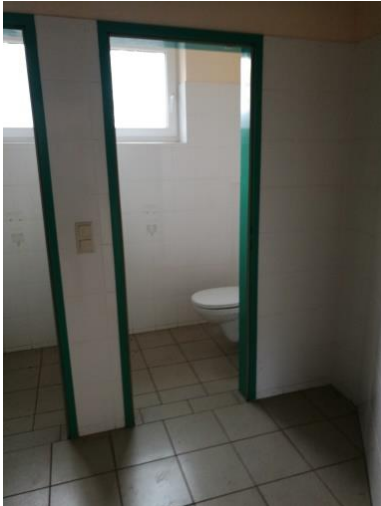
WC vorher

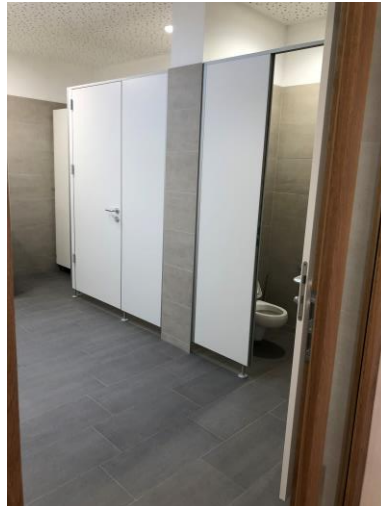
WC nachher

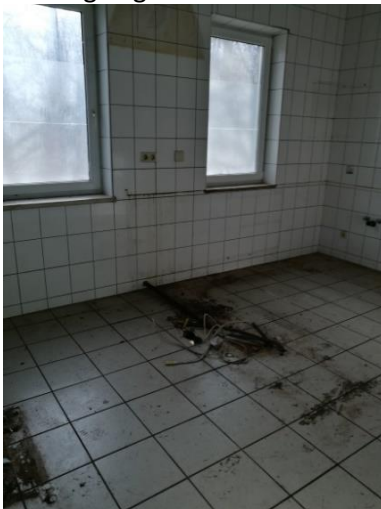
Waschgelegenheit

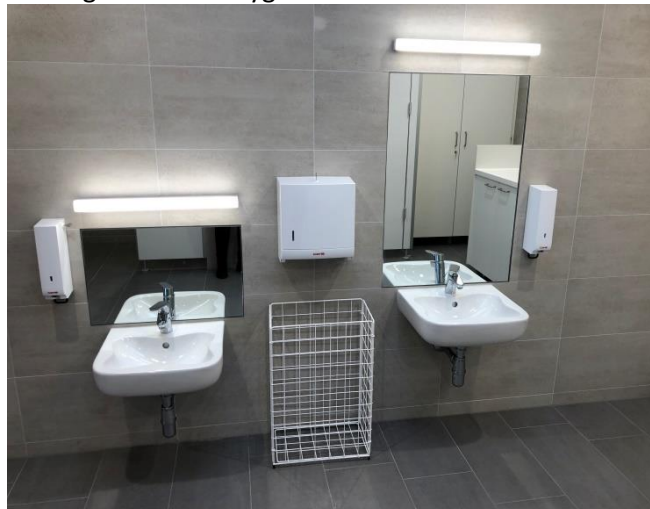
kindergerecht und hygienisch
