Prüfbericht

Zahl: 25224/2016

Beauftragt wurde die
Messung der Luftdurchlässigkeit
(Differenzdruckverfahren nach ÖNORM EN13829, Verfahren B)
des Objekts BV Jägermayrhof
A 4020 Linz, Römerstraße 96

Bildbeilage (Bauteile A-D)

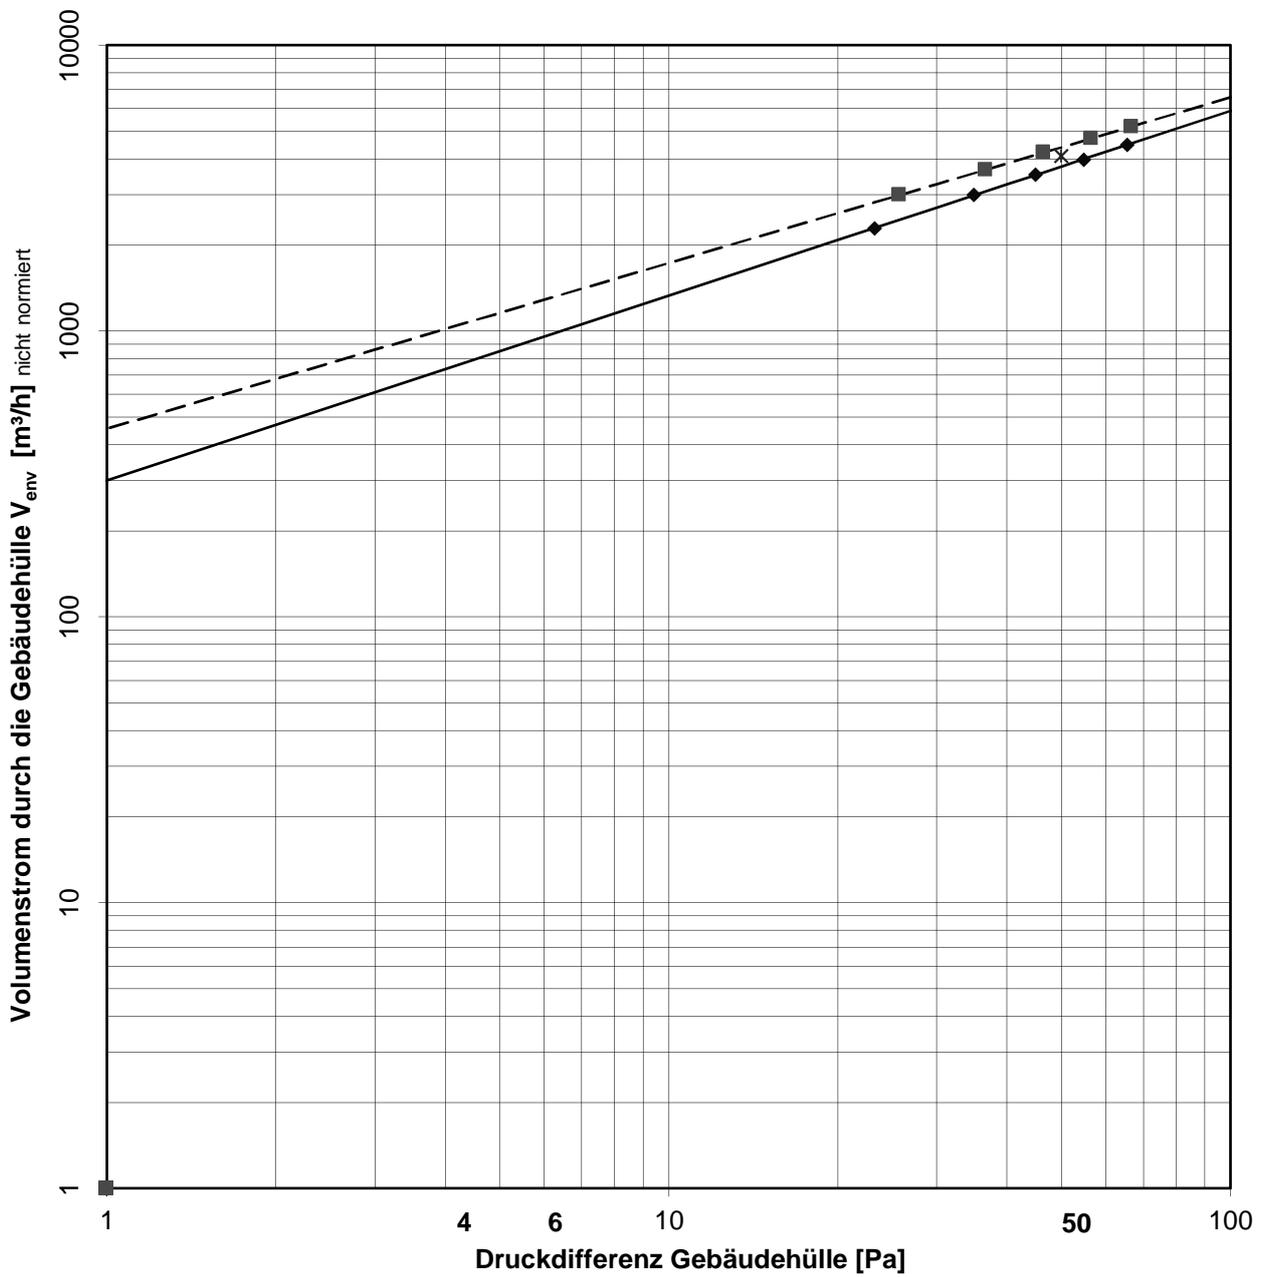
BlowerDoor-Leckagekurve
Objekt: BV Jägermayrhof BT A (EG + OG1 + DG)

V₅₀	Unsicher- heit	n₅₀	Unsicher- heit	W₅₀	Unsicher- heit	Q₅₀	Unsicher- heit
	m³/h	%	h ⁻¹	%	m³/m²h	%	m³/m²h	%
Unterdruck	3769	+/- 9 %	0,97	+/- 14 %				
Überdruck	4403	+/- 9 %	1,1	+/- 14 %				
Mittelwert	4086	+/- 9 %	1,1	+/- 14 %

- ◆ Volumenstrom Unterdruck [m^3/h]
- Volumenstrom Überdruck [m^3/h]
- Regressionsgerade Unterdruck [m^3/h]
- - - Regressionsgerade Überdruck [m^3/h]
- * Volumenstrom (gemittelt) bei 50 Pa [m^3/h]

Ermittelter Leckvolumenstrom bei 50 Pa Druckdifferenz: 3.769 m³/h bei Unterdruck, 4.403 m³/h bei Überdruck.

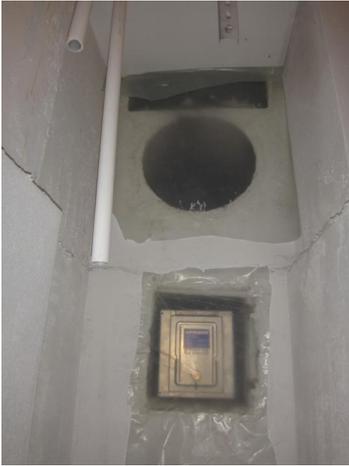
25224-001-UG

Provisorische Abdichtungen: UG-Tiefgaragenzugang, EG-Hauptportal, OG-Lüftungsschacht; 3 Durchgänge zu Bauteil A; Leitungen für Pelletsheizung (Bild 001).

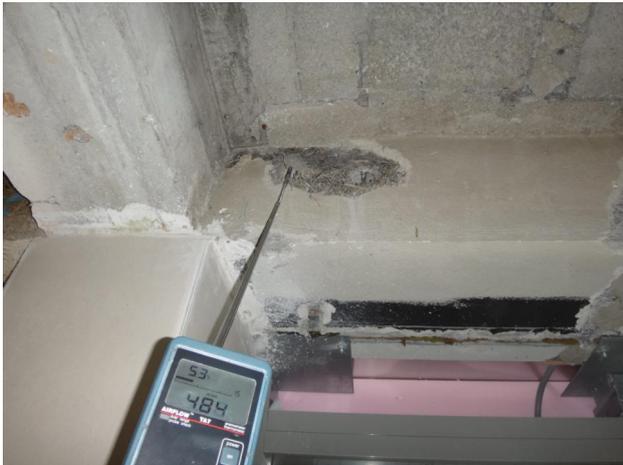
25224-003-UG

- unverputztes Außenmauerwerk im Stiegenhaus (Bild 003), Putzfehlstellen auf Bestand-Sturz (Bild 009)
- Funktionsdichtung von Fenstern/Türen (Bilder 013)
- Deckenstoß (Bild 019; vor Messung dauerhaft abgedichtet)
- Stöße/Fugen/Bauteilanschlussfugen Fenster/Fassadensystem (Bilder 026-028; vor Messung dauerhaft angedichtet)

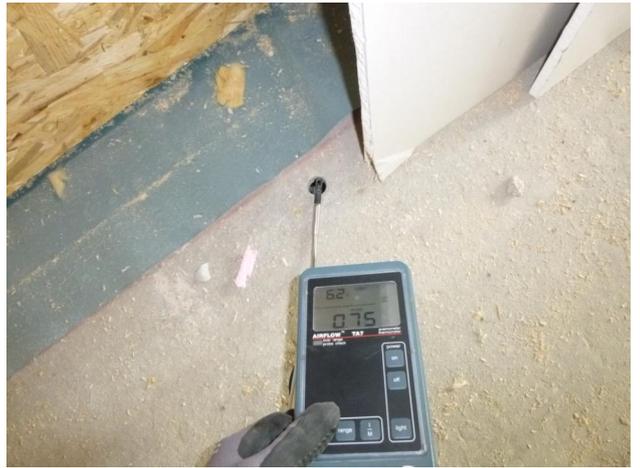
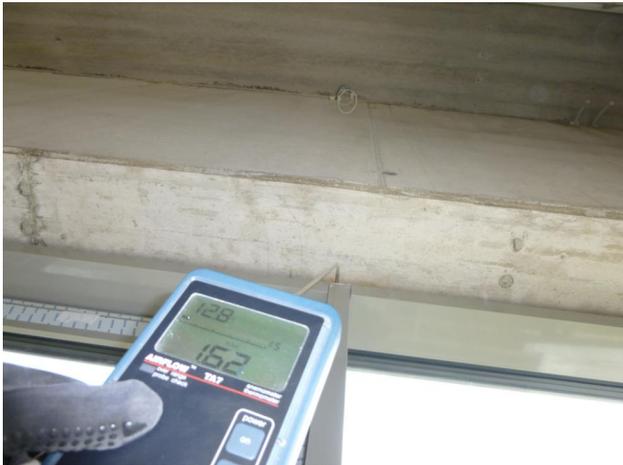
- Öffnungen in Bestandkonstruktion (Bilder 031-032, 083)
- Stöße/Fugen/Bauteilanschlussfugen des Fassadensystems (Bilder 033, 037-038, 045, 048, 053, 058, 061, 066-067, 070-071, 093; vor Messung verbessert bzw dauerhaft angedichtet)
- Hinter Luftleitung (Bild 088), entlang Leitungsisolierung (Bild 099), Leitungsdurchführung (Bilder 010, 106, 108)

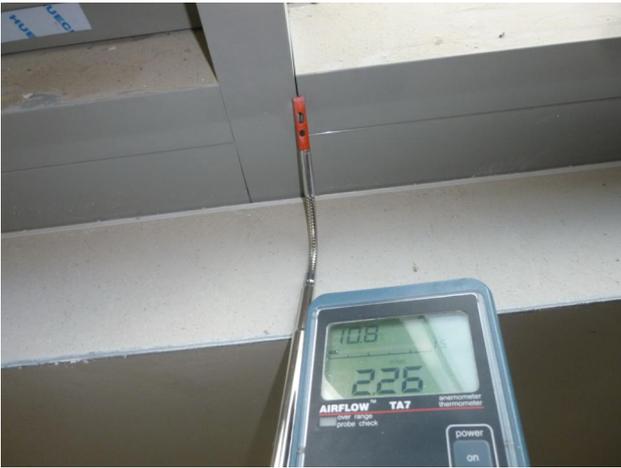
25224-051-EG

Das Gebäudevolumen (Bauteile B + C + D) wurde durch den Auftraggeber mit 7.444 m³ ermittelt.
Mess-Standort: ostseitige EG-Balkontür Bauteil D (Bild 051).

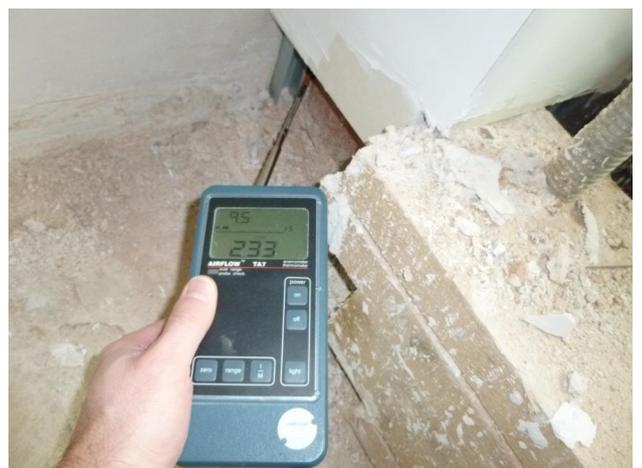
25224-121-0G1

- an diversen Stellen Gehrungen der Glasleisten (Bild 121)
- Trockenbau bei Säulenverkleidung zum westlichen offenen Innenhof (Bilder 127 + 128)
- Fassadensystem zum westlichen offenen Innenhof (Bild 133)
- Bauteilanschlussfuge Tür im Stiegenhaus OG1 zu OG2 (Bild 140)

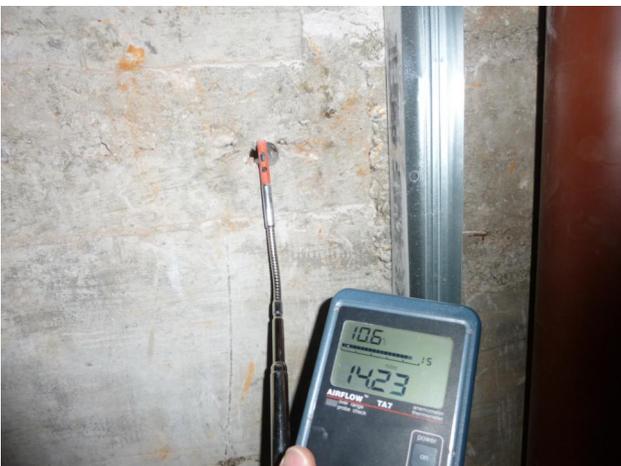
25224-147-0G2

- Bauteilanschlussfuge Fassadensystem zu Trockenbau im nordöstlichen Stiegenhaus (Bild 147)
- mehrere offene Ankerlöcher am südwestlichen Gebäudeende (Bild 152)
- Bauteilanschlussfuge Fensterstock zu Mauerwerk im nördlichen Gebäudeteil (Bild 158)

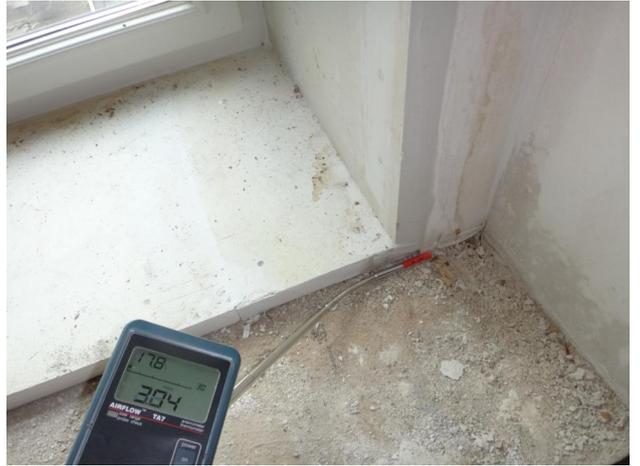
25224-161-EG

Das Gebäudevolumen (Bauteil A) wurde durch den Auftraggeber mit 3.888 m³ ermittelt.
Mess-Standorte: jeweils provisorische Abtrennung Bauteile A/D im EG (Bild 161) und OG1 (Bild 185).

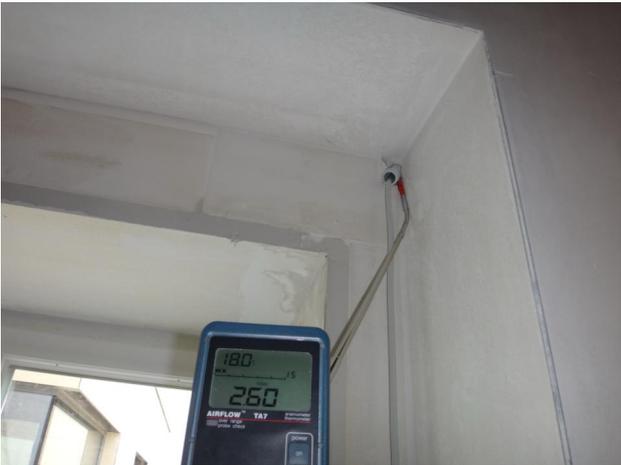
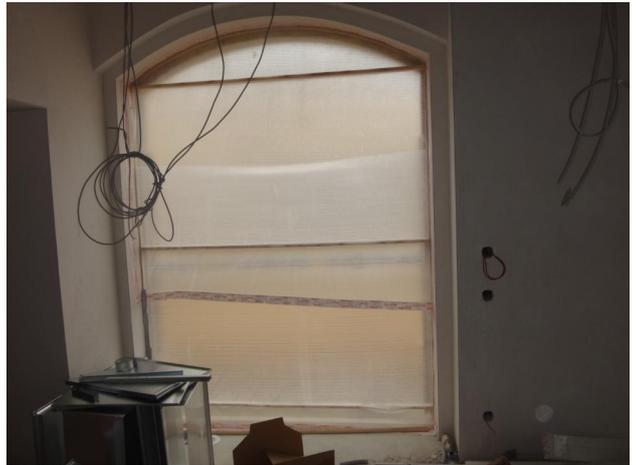
- Leibungsverkleidung von Bestandfensteröffnungen (Bilder 163-164)
- Putzfehlstelle bei Leitungsführung (Bilder 166, 184)
- Bauteilanschlussfuge Fenster (Bilder 167, 173-174), Funktionsdichtung (Bilder 171-172, 176)
- vereinzelt Leerrohre (Bilder 179-180), unfertige Installationsrohre (Bild 181)

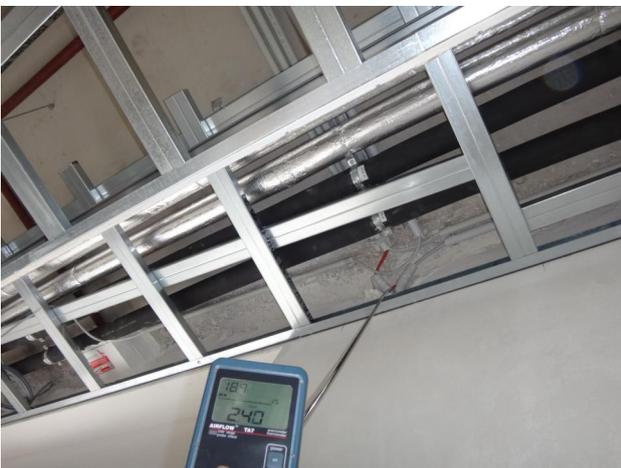
25224-165-EG

Vor der Messung wurden folgende provisorische Abdichtungen vorgenommen: 3 Durchgänge zu Bauteil A; ein Fenster (Bild 165) und 1 Tür (Bild 175) im EG.

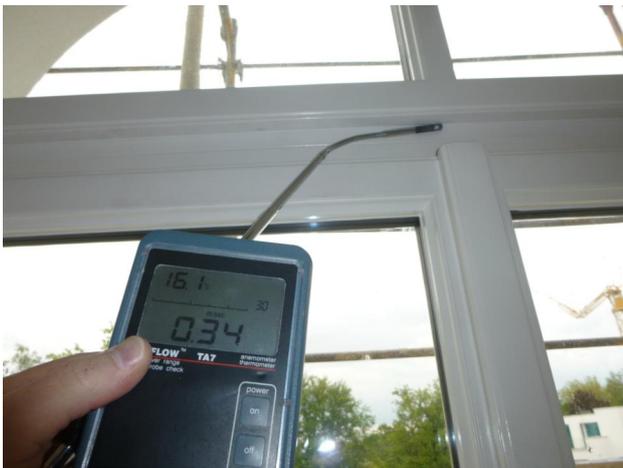
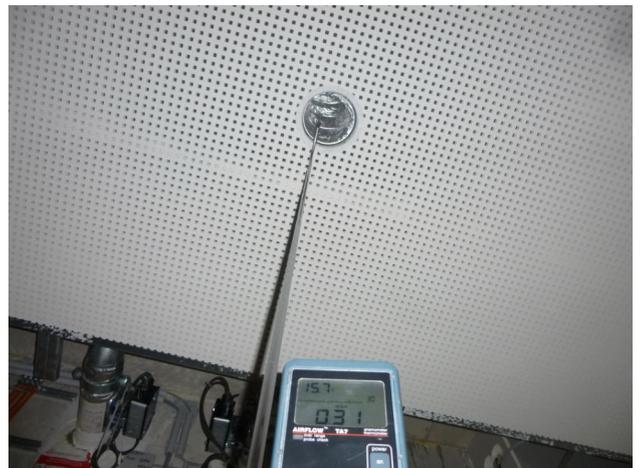
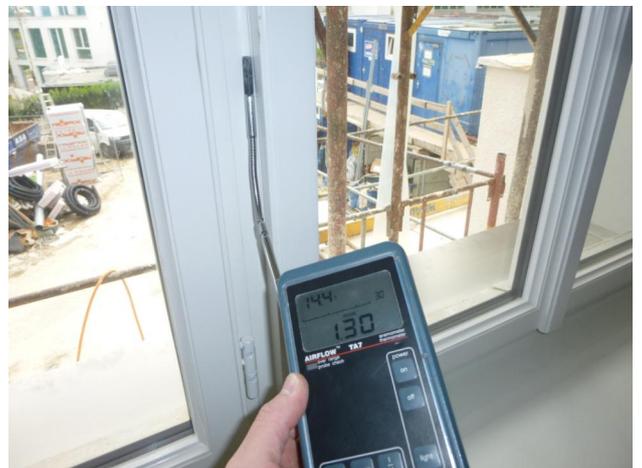
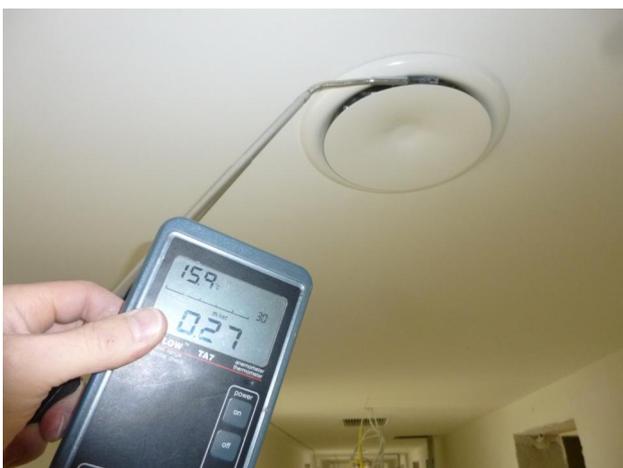
- Fenster Funktionsdichtung (Bilder 186, 188, 196, 210)
- Öffnungen im Trockenbau (Bilder 189, 220, 225-227, 230, 232)

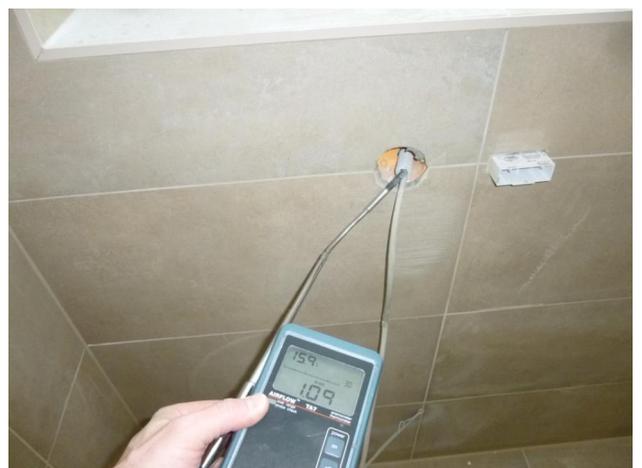
25224-215-0G2

- durch Ventile der Lüftungsanlage (Bilder 215, 246)
- durch Leerverrohrung (Bild 219)
- Öffnungen im Trockenbau (Bilder 220, 225-227, 230, 232)
- Boden-Wand-Fuge (Bild 243)
