BEFUND

LUFTDICHTHEITSPRÜFUNG

| Projekt | GZ 20770.23a Pottendorferstraße 62, 2700 Wiener Neustadt |
| Gegenstand | Messtechnische Erfassung der Luftdichtheit – EG/Polizei |

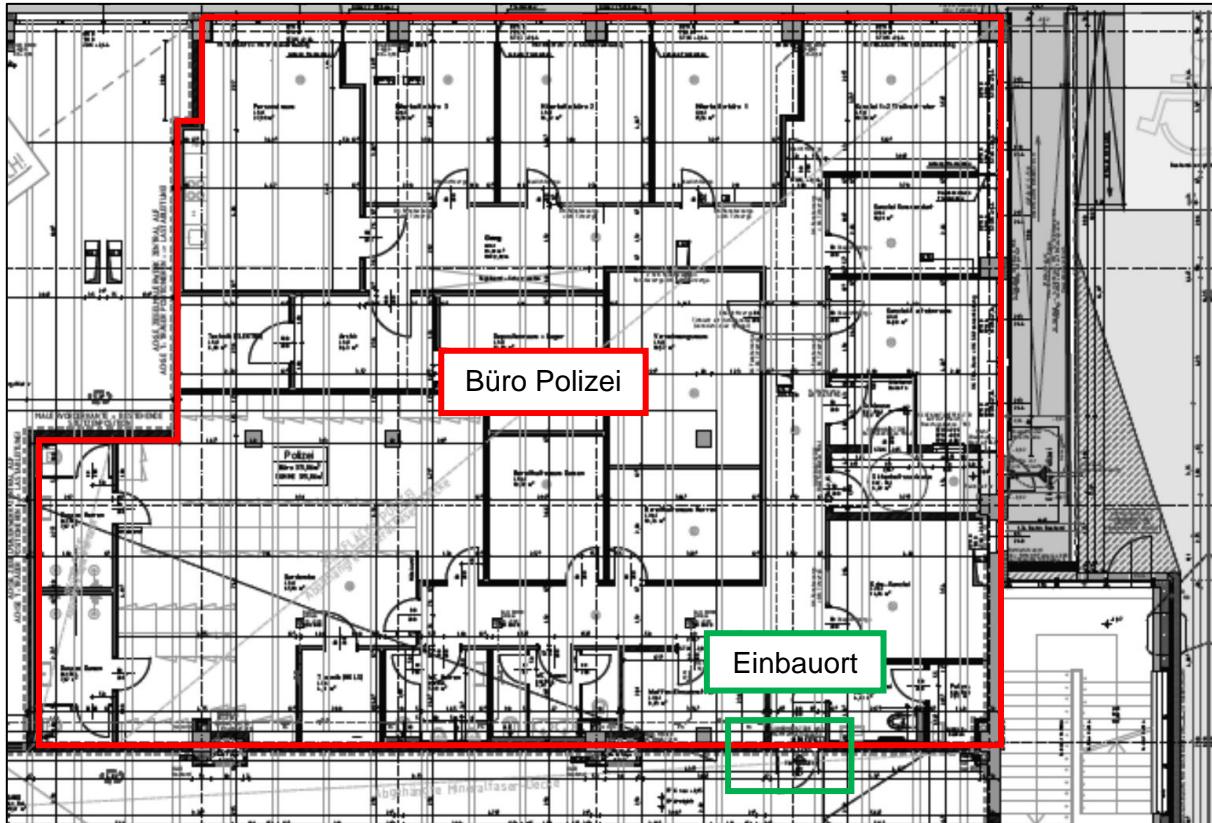
5.1.1 Planskizze Erdgeschoß

Die Planskizze, die Positionen der erkannten Undichtheiten, sowie das Messprotokoll zu den vorgenommenen Blower-Door-Messungen sind im Anhang ab Kapitel 5 enthalten.

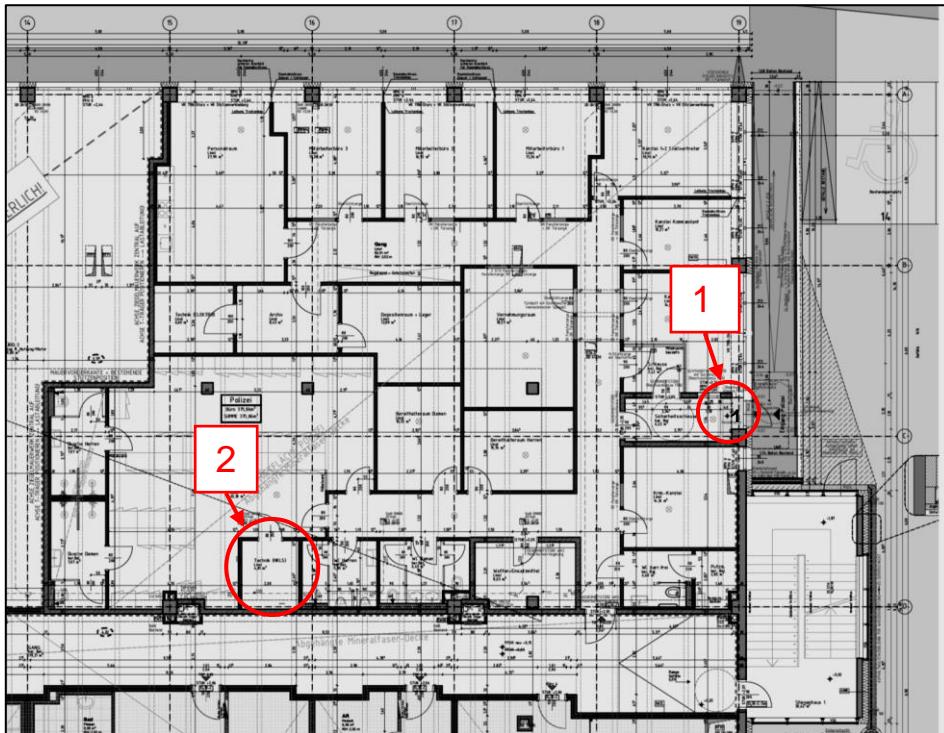
5.2. LECKAGEDOKUMENTATION

1. Undichtheiten in den Anschlüssen der Eingangstür der Sicherheitsschleuse
2. Undichtheiten durch die offenen Durchführungen der Heizleitungen der Fußbodenheizung im Technikraum (HKLS)

1. Undichtheiten in den Anschlüssen der Eingangstür zum Rahmen.

2. Undichtheiten durch die offene Durchführung der Heizleitungen der Fußbodenheizung im Technikraum (HKLS).

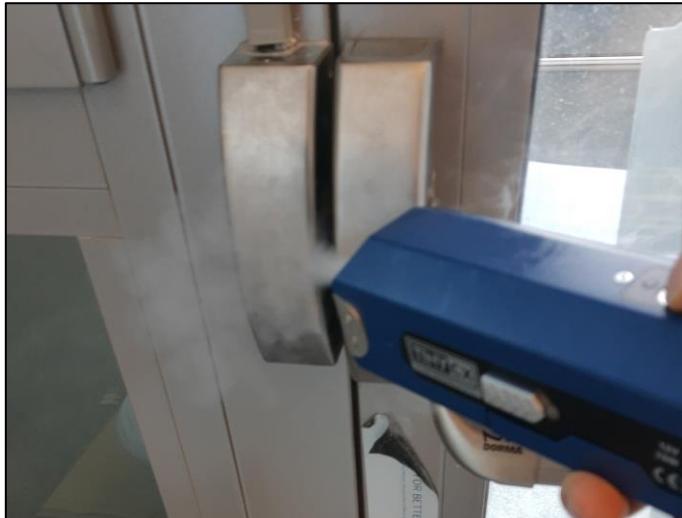
1. Undichtheiten in den Anschlüssen der Eingangstür der Sicherheitsschleuse zum Rahmen.

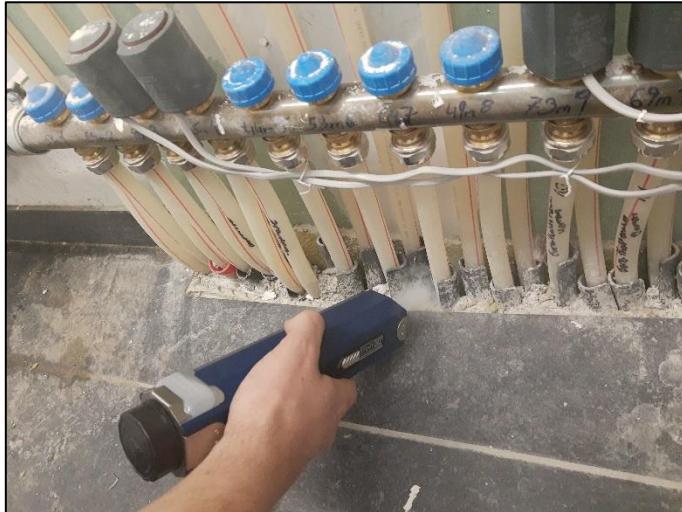
2. Undichtheiten durch die offene Durchführung der Heizleitungen der Fußbodenheizung im Technikraum (HKLS).

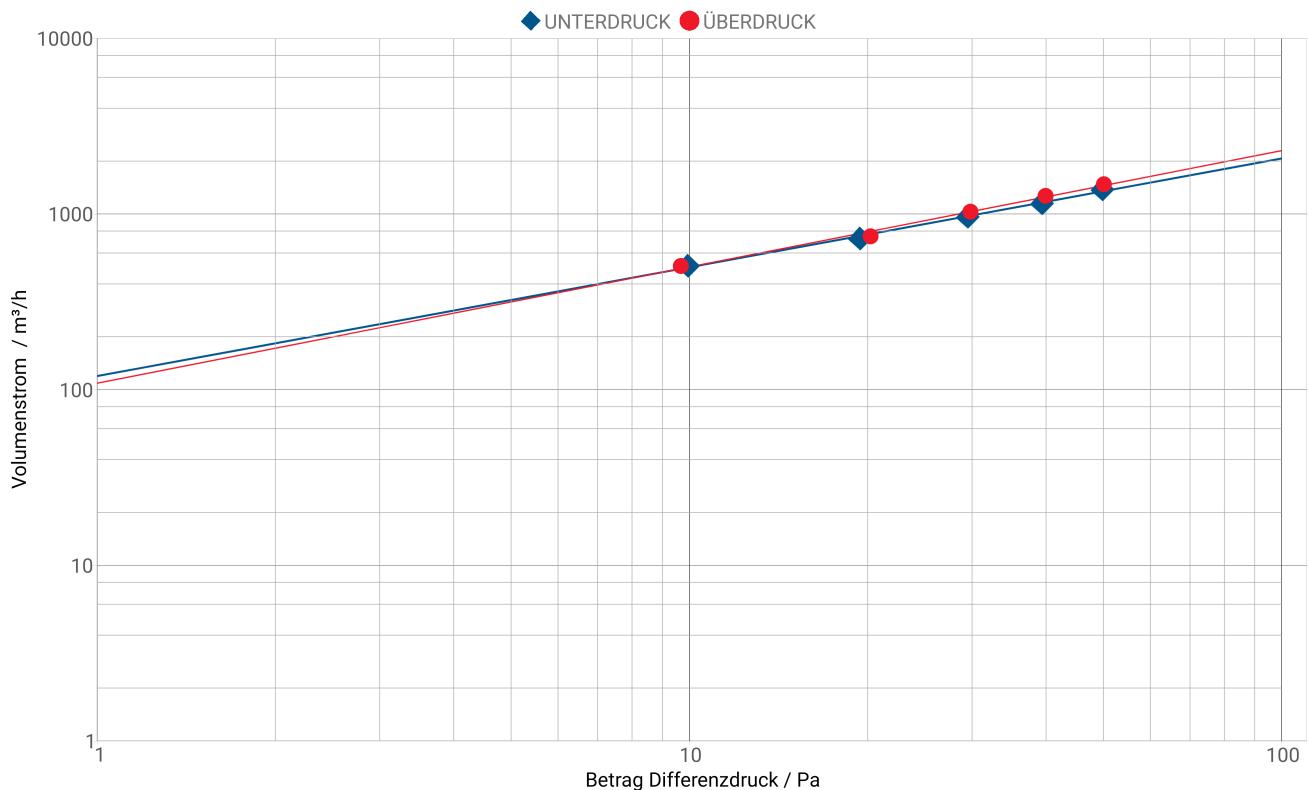
Leckagekurve

| Leckagekurvenparameter | Vertrauensintervall (95%) | | |
|---|--|---|---|
| Strömungskoeffizient Cenv: | 119,5 m ³ /(h*Pa ⁿ) | min. | 93,9 |
| Leckagekoeffizient CL: | 118,4 m ³ /(h*Pa ⁿ) | min. | 93,1 |
| Strömungsexponent n: | 0,62 | min. | 0,55 |

| | | Mittelwert | Unterdruck | Überdruck |
|---|---|---|---|---|
| q50 | m³/h | 1387,5 +/- 6 % | 1336,2 +/- 6 % | 1438,7 +/- 6 % |
| n50 | 1/h | 1,4 +/- 7 % | 1,4 +/- 7 % | 1,5 +/- 7 % |
