Publizierbarer Endbericht

Allgemeines zum Projekt	
Projekttitle:	BKH-Schwaz-Musterhaussanierung BA1+2
Programm:	Mustersanierung – Jahresprogramm 2018 Unterkategorie Thermische Gebäudesanierung
Projektdauer:	TT.MM.JJJJ bis TT.MM.JJJJ
KoordinatorIn/ ProjekteintreicherIn	Gemeindeverband Bezirkskrankenhaus Schwaz
Kontaktperson Name:	Ing. Hörhager Patrick MSc
Kontaktperson Adresse:	Gewerbepark 3, 6068 Mils
Kontaktperson Telefon:	0660 8584078
Kontaktperson E-Mail:	tb-hoerhager@gmx.at
Projekt- und Kooperationspartner (inkl. Bundesland):	Projektsteuerung & TGO: planwerk zt gmbh ÖBA: BauManagement Oswald GmbH Begleitende Kontrolle: tirol kliniken Abteilung Bau&Technik Haustechnik: A3 JP GmbH Elektrotechnik: A3 Jenewein GmbH Energiemanagement: tirol kliniken GmbH & TB-Hörhager
Adresse Sanierungsobjekt:	Swarovskistraße 1-3, 6130 Schwaz
Projektwebseite:	https://mustersanierung.at/projekte/bezirkskrankenhaus-schwaz/ https://www.kh-schwaz.at/

1 Kurzzusammenfassung

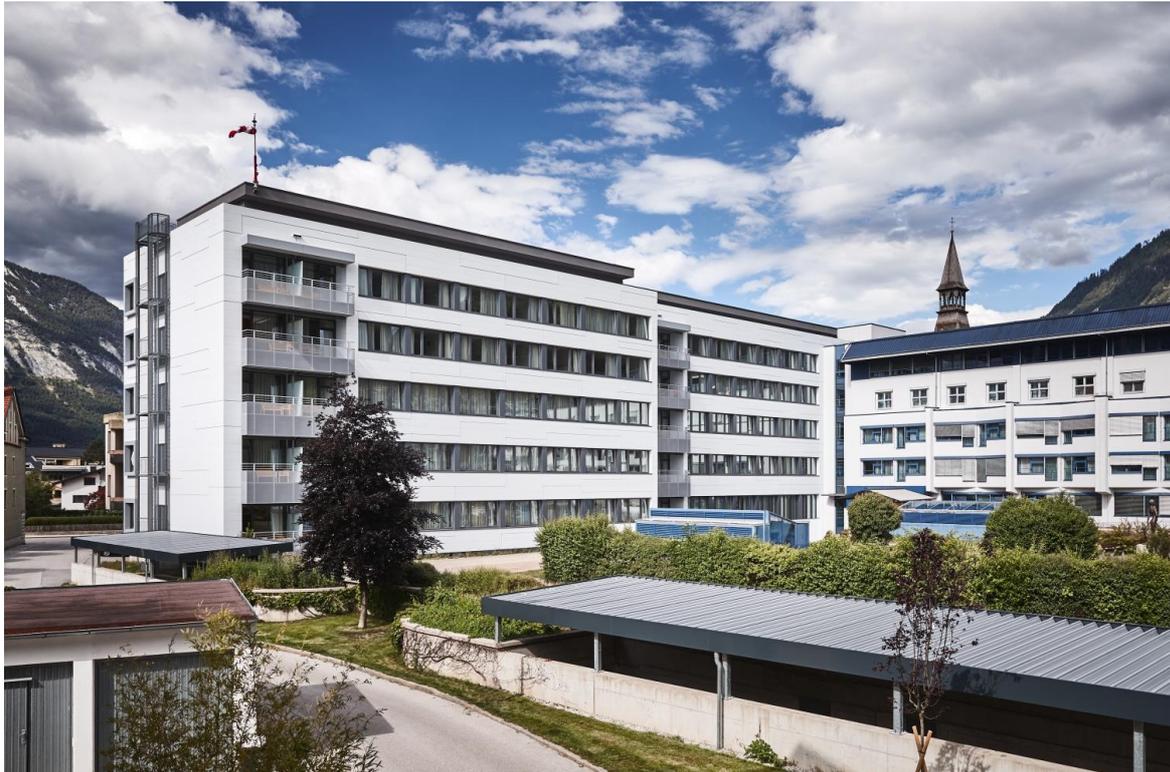
Bild1: Fertiggestellte Fassade BA1+2 © BKH-Schwaz

Einen wesentlichen Baustein zum Erreichen der Gesamtziele bilden am Standort BKH Schwaz die Bauteile BA1+2, welche nach Stand der Technik eine zukunftsfitte Gebäudehülle samt Fenstertausch sowie eine Photovoltaikanlage am Dach erhalten haben. Im Förderprojekt Musterhaussanierung für das komplexe Umfeld Krankenhaus wurde zielgerichtet die Sanierung erprobt, die fördertechnischen nachhaltig Grenzwerte unterschritten und ein Leuchtturmprojekt realisiert.

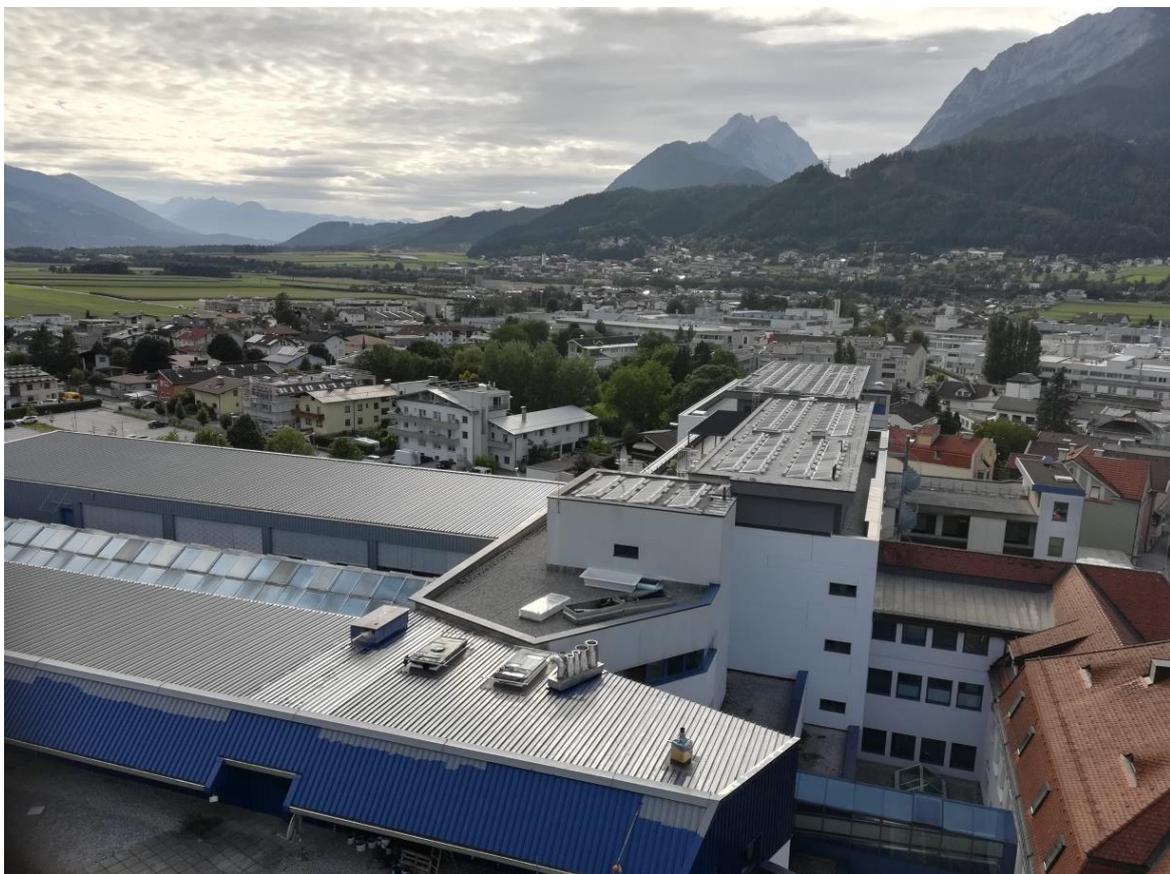
Bild2: Fertiggestellte PV-Anlage BA1+2 © BKH-Schwaz

Eine Photovoltaik-Anlage mit einer Modulfläche von rund 455 m² und einer Leistung von 83 kWp wurde errichtet, welche jährlich zirka 98,4 MWh an Strom liefert und somit einen wesentlichen Anteil des Strombedarfs des sanierten Gebäudes abdeckt.
