# Endbericht

## Solarer Parkplatz Teesdorf

**Muster- und Leuchtturmprojekte Photovoltaik – Ausschreibung 2021**

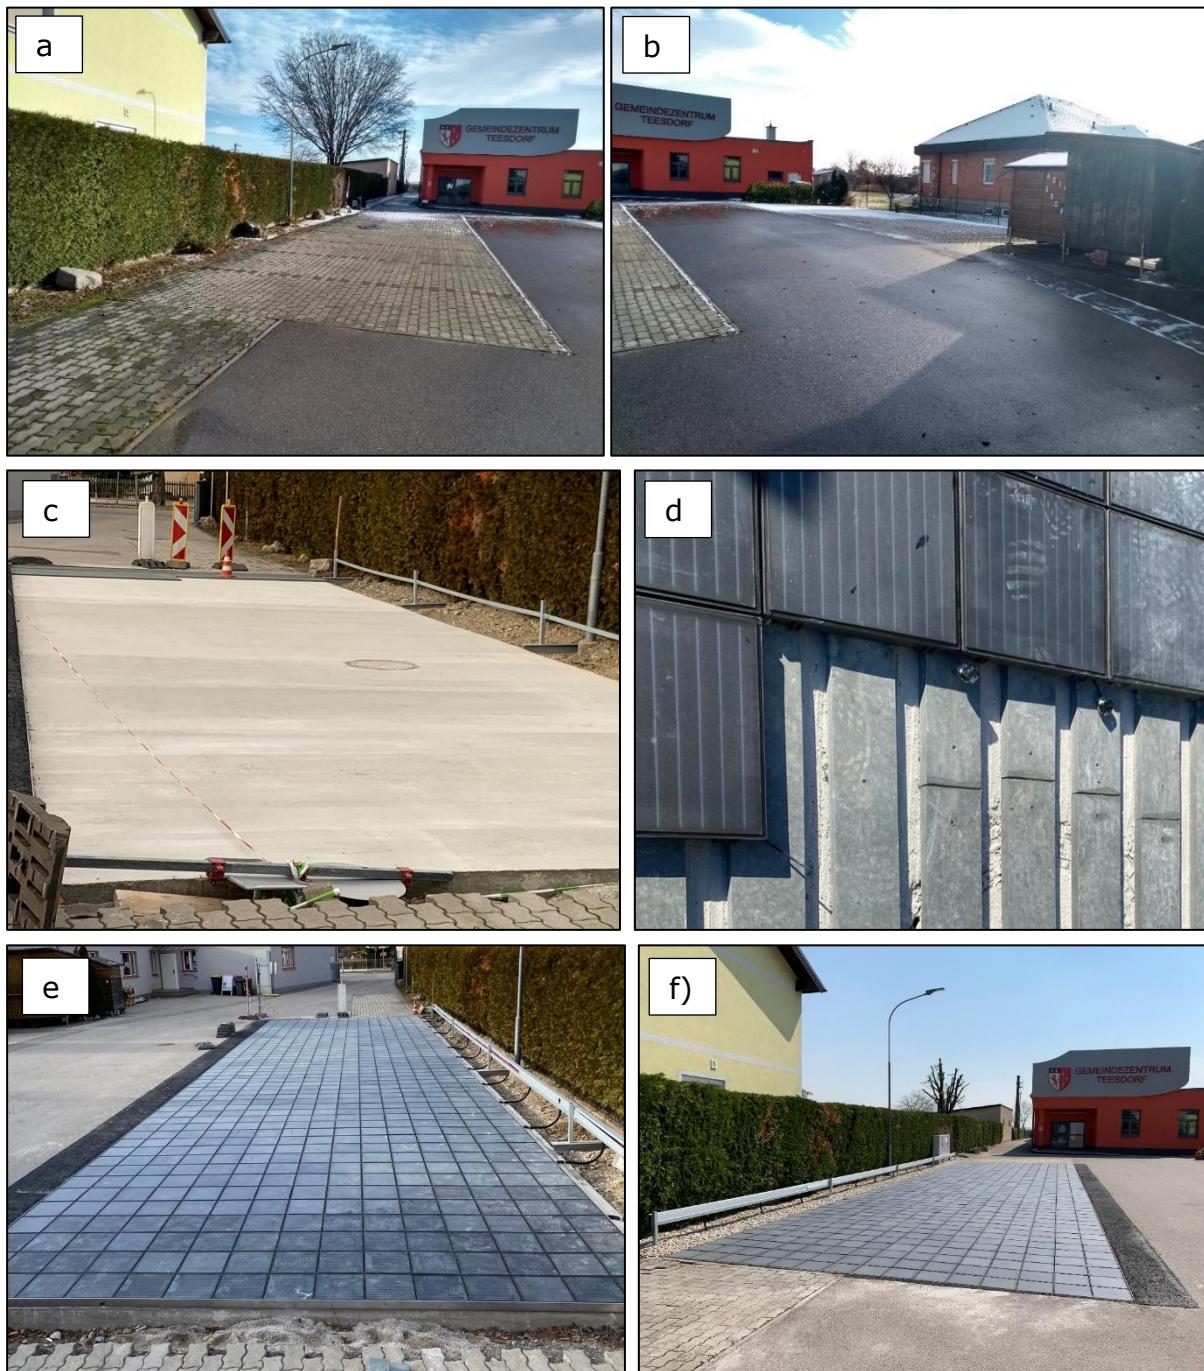
Abbildung 2: Errichtungsschritte des solaren Parkplatzes in Teesdorf; a) Parkplatzfläche vor dem Teesdorfer Gemeindezentrum vor der PV-Integration, b) weitere Parkplatzfläche vor dem Gemeindezentrum mit angrenzenden Gebäuden, c) Betonfundament des PV-Parkplatzes, d) Verlegung der Kunststofffundamente und PV-Module, e) Fertigstellung der Installation der PV-Module, f) fertiggestellter PV-Parkplatz (eigene Darstellungen)

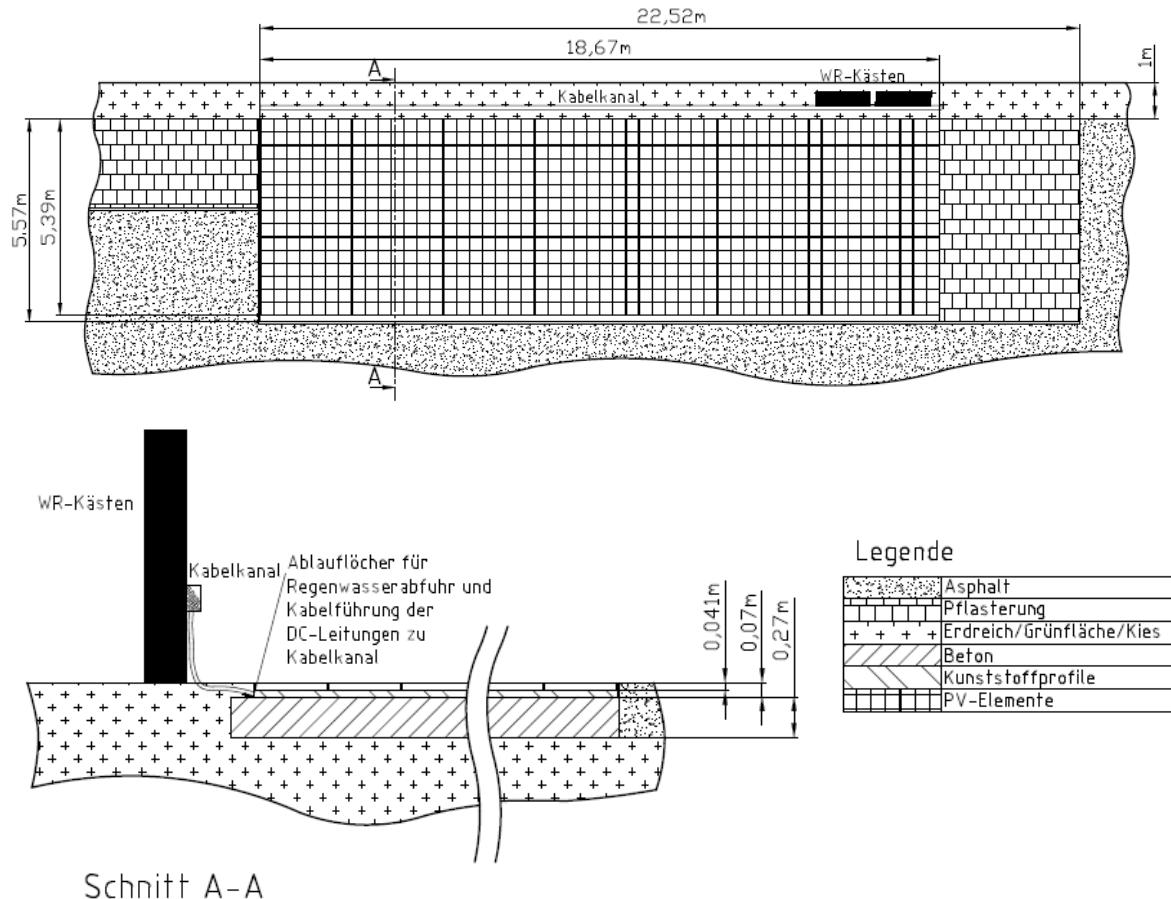
Abbildung 4: Abmessungen des solaren Parkplatzes und Dicke der jeweiligen Schichten  
(eigene Darstellung)

Die Abmessungen des solaren Parkplatzes sowie der Aufbau der Schichten (Betonfundament, Kunststoffprofile, PV-Module) sind in Abbildung 4 dargestellt. Die mit PV-Modulen belegte Fläche beträgt 100,6 m<sup>2</sup>.

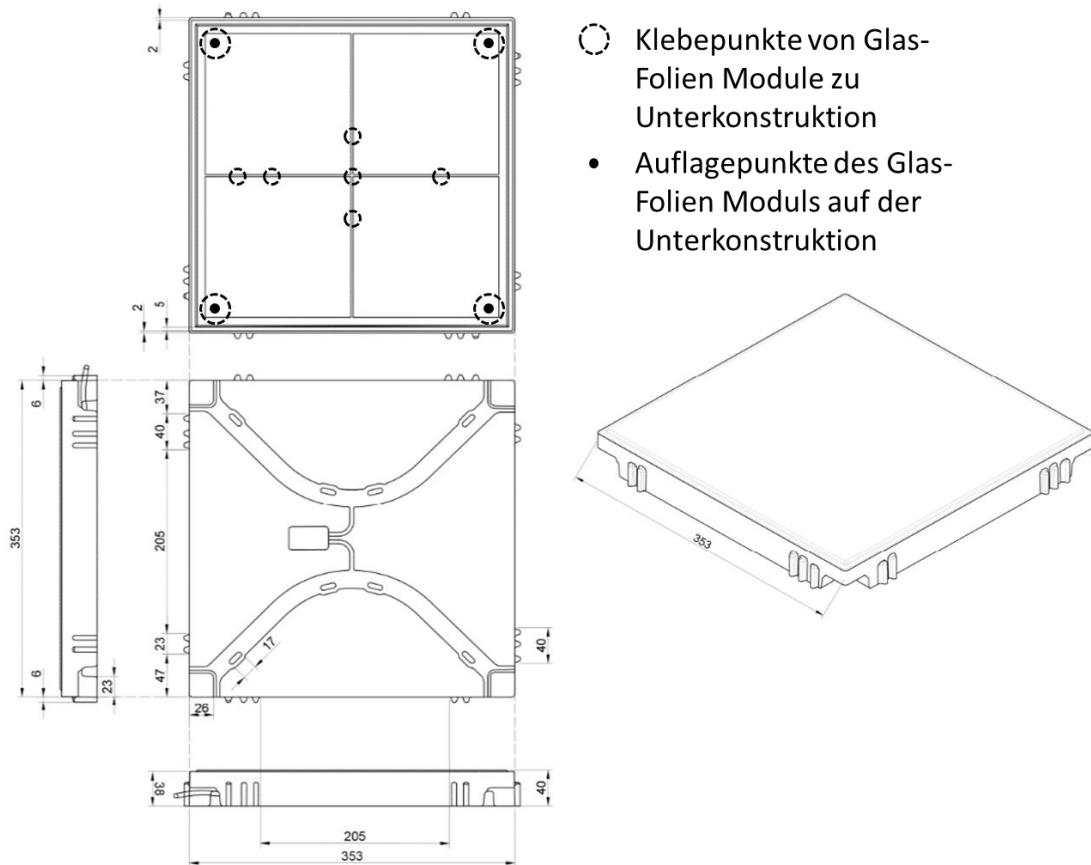
Abbildung 7: Abmessungen eines „Platio“ PV-Modules mit eingezeichneten Klebe- und Auflagepunkten, Maße in mm (Innovatív Térburkolatfejlesztő 2021)

erfolgen müssen (siehe Abbildung 7). Weiters wird dadurch eine nachträgliche Anbringung und Verkabelung von Sensoren ermöglicht.

Auf der Rückseite weist das „Platio“-Modul Freilassungen zur Verkabelung auf (siehe Abbildung 7). Die Kabel ( $2,5 \text{ mm}^2$ ) der Module haben keine Stecker und werden mit Verbbindern („Scotchlok MGC“) der Fa. 3M verbunden. Diese Verbinder sind in Abbildung 9 ersichtlich. Die Klingen (geöffneter Verbinder, schwarzer Teil) am Oberteil des Produktes schneiden sich in die Isolierung der eingeführten Kabel und stellen eine leitende Verbindung her. Das beim Verpressen der Verbindung austretende Gel (geöffneter Verbinder; weißer Teil) verhindert den Eintritt von Feuchtigkeit.

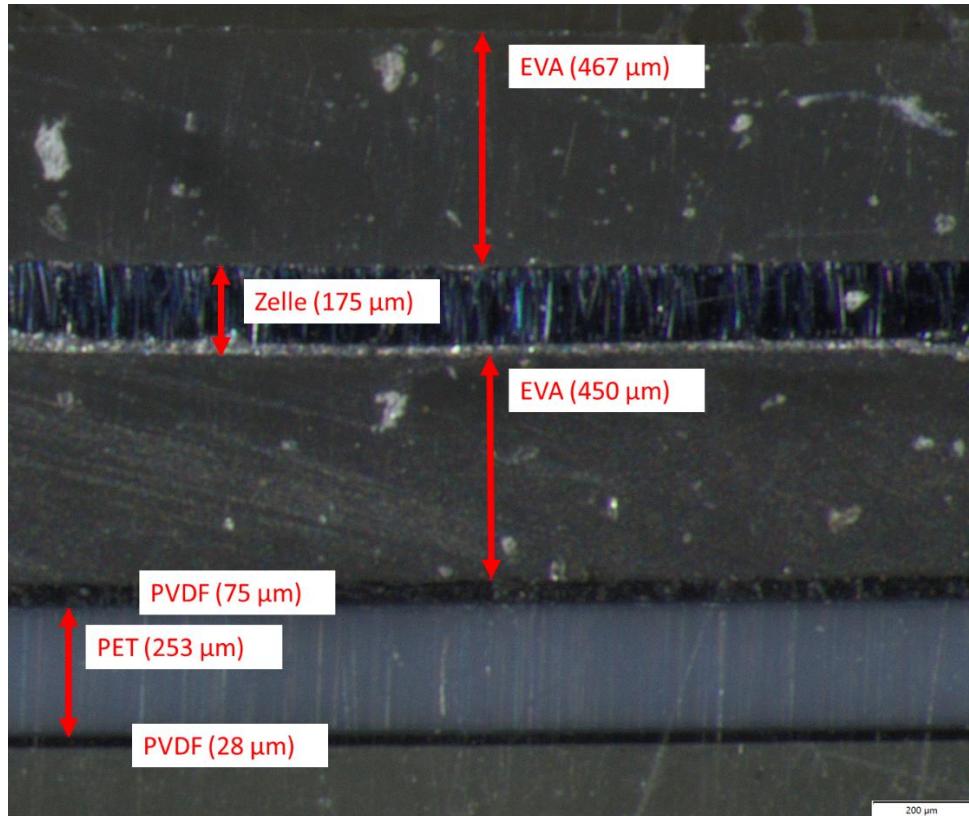
Abbildung 8: Mikroskopbild des Modulquerschliffes mit Benennung der Schichten sowie deren Schichtdicken (Gassner 2024)

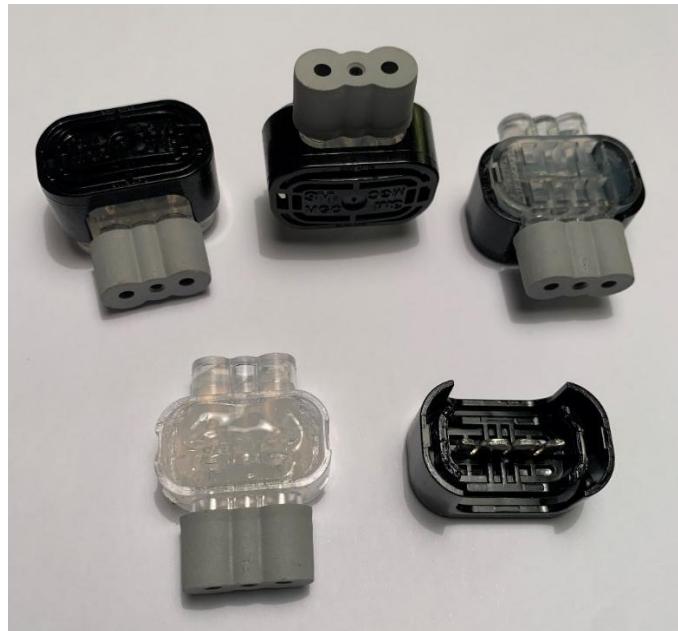
Abbildung 9: Verbinder („Scotchlok MGC“ der Fa. 3M) zur Verbindung der „Platio“-Module  
(eigene Darstellung)

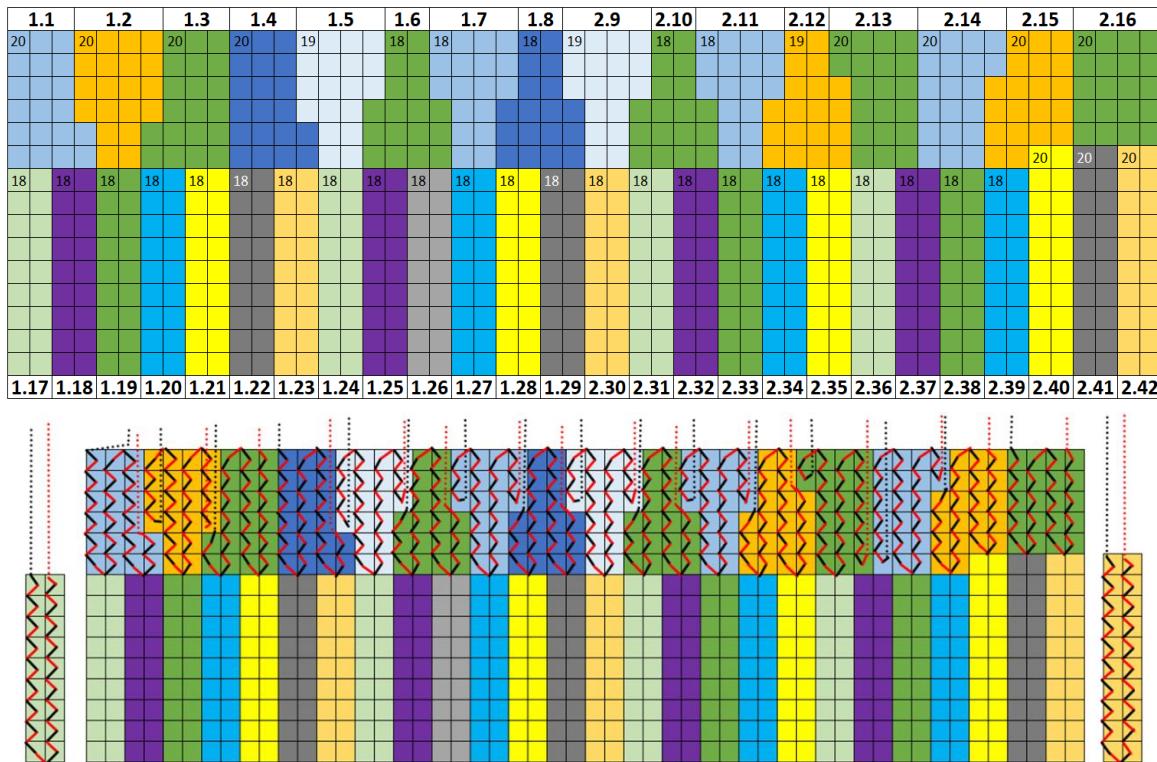
Abbildung 10: Anordnung der Strings sowie Wechselrichterzuordnung und Verkabelungsplan der PV-Module (Lage wie in Abbildung 4) (eigene Darstellung)

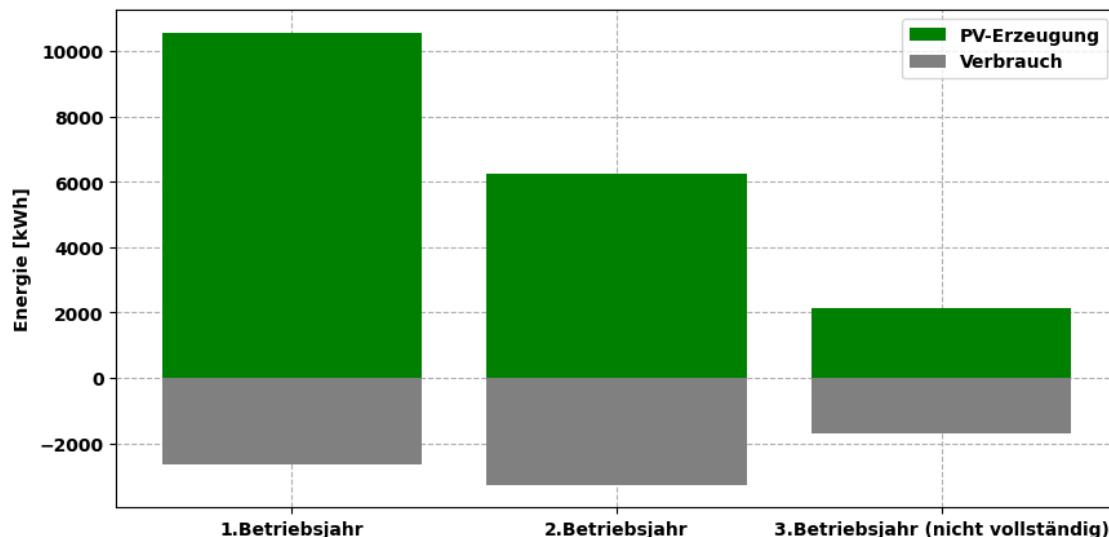
Abbildung 11: PV-Erzeugung des solaren Parkplatzes und Verbrauch des Teesdorfer Gemeindezentrums in den Betriebsjahren (eigene Darstellung)

In Abbildung 11 sind die PV-Erzeugung des solaren Parkplatzes sowie der Verbrauch des Teesdorfer Gemeindezentrums, an dessen Hauptverteiler der solare Parkplatz angeschlossen ist, für die drei Betriebsjahre (Beginn mit 13.04.2022) dargestellt. In Bezug auf den PV-Ertrag zeigt sich eine deutliche Abnahme des Ertrages (von 10.569 kWh auf 6.265 kWh) vom ersten Betriebsjahr auf das zweite Betriebsjahr. Die Ursache dafür ist auf auftretende Degradationen und Fehlerarten zurückzuführen. Für weiterführende Details zu diesem Thema sei auf Kapitel 10 verwiesen. Die Reduktion des Anlagenertrages setzt sich im dritten noch nicht vollständigem Betriebsjahr (2.140 kWh) fort. Der Verbrauch des Teesdorf Gemeindezentrums in den Betriebsjahren beträgt 2.646 kWh (1.Betriebsjahr), 3.272 kWh (2.Betriebsjahr) und 1.707 kWh (3.unvollständiges Betriebsjahr). Durch die im Vergleich zur PV-Erzeugung niedrigen Verbräuche ergeben sich für

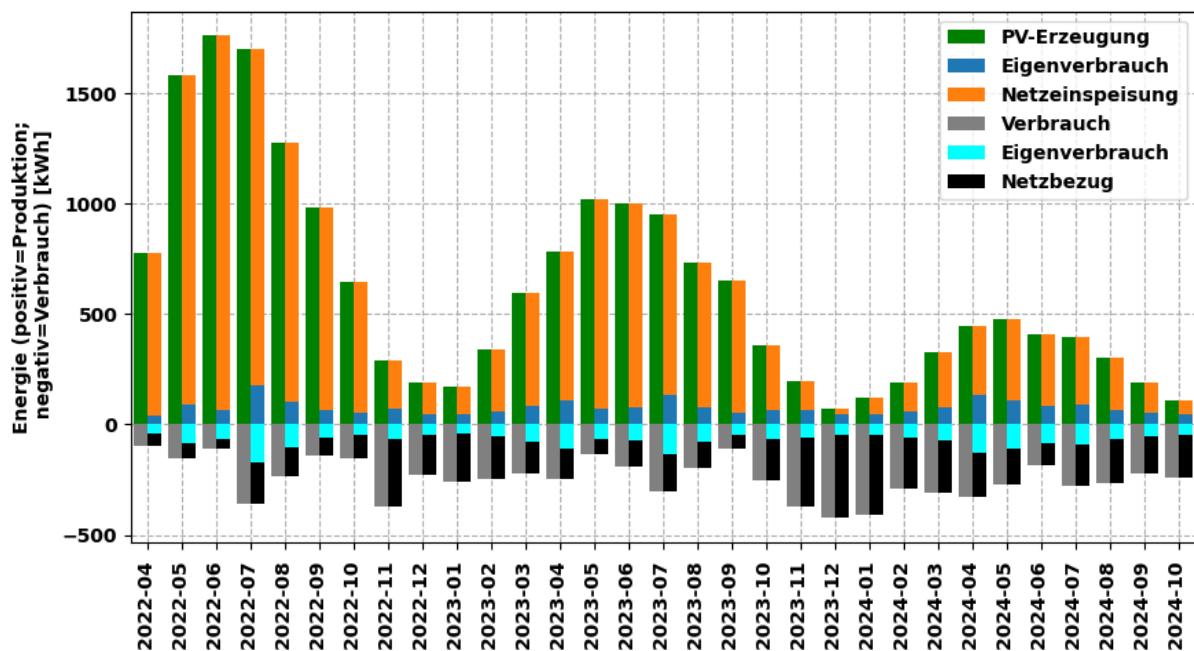
Abbildung 15: PV-Erzeugung des solaren Parkplatzes und Verwendung der Erzeugung (Eigenverbrauch und Netzeinspeisung) sowie Verbrauch des Teesdorfer Gemeindezentrums und des Verbrauchdeckung (Eigenverbrauch und Netzbezug) im gesamten Zeitraum des Monitorings auf Monatsbasis (eigene Darstellung)

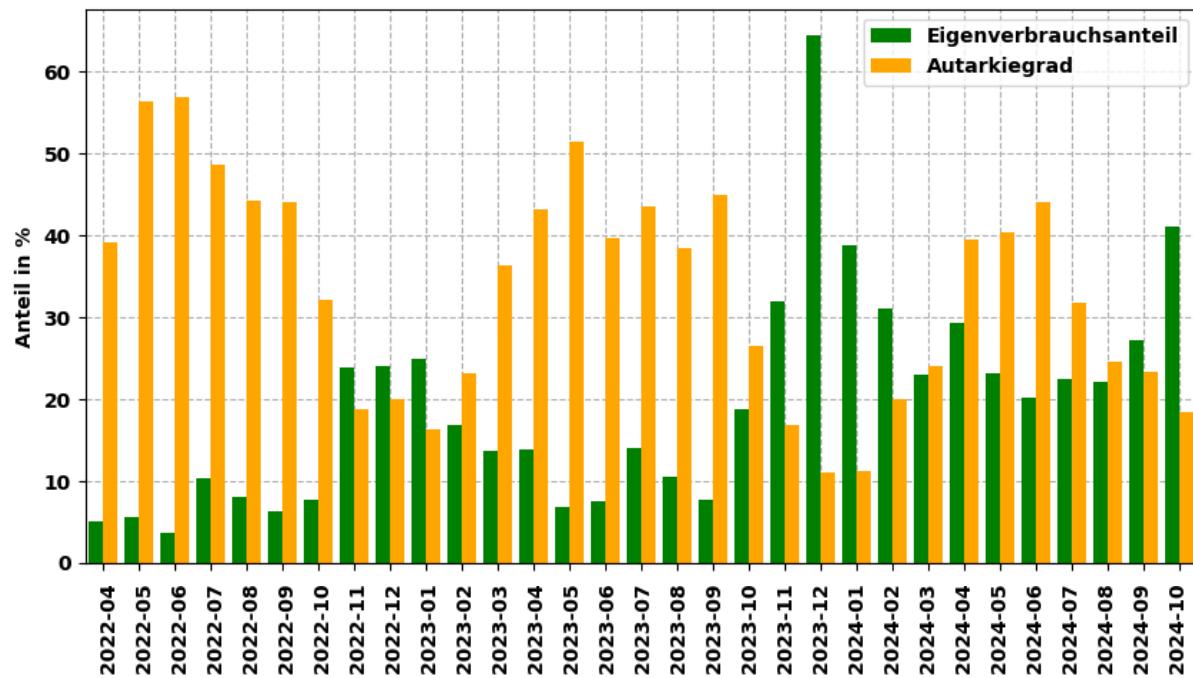
Abbildung 16: Eigenverbrauchsanteil und Autarkiegrad im gesamten Zeitraum des Monitorings auf Monatsbasis (eigene Darstellung)

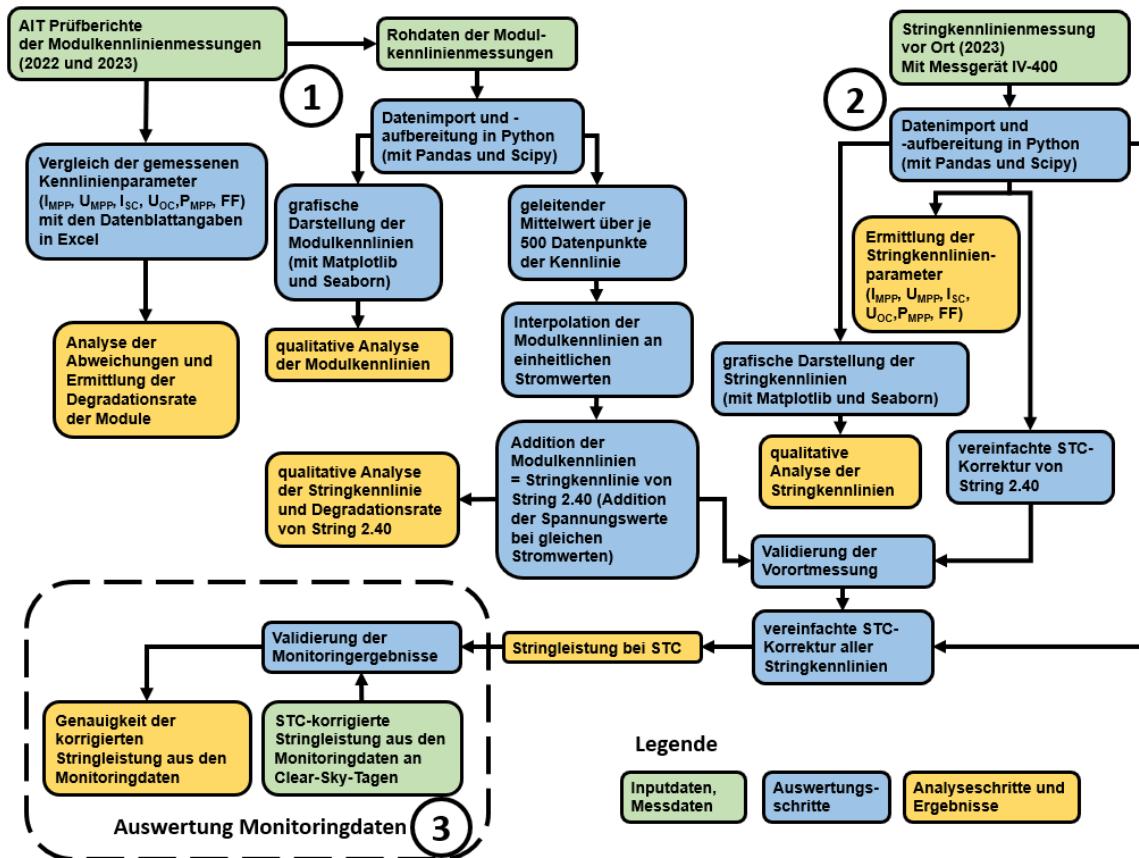
Abbildung 19: Ablaufdiagramm der Auswertung der Kennlinienmessungen (eigene Darstellung)

In Abbildung 19 sind die Auswertungsschritte für die Kennlinienmessungen samt Inputdaten und Analyseschritte dargestellt. Die Prüfberichte der Messungen am AIT werden hinsichtlich der Kennlinienparameter ( $I_{MPP}$ ,  $U_{MPP}$ ,  $I_{SC}$ ,  $U_{OC}$ ,  $P_{MPP}$ , FF) ausgewertet, mit dem Datenblatt verglichen und deren Abweichungen analysiert. Auf Basis der Veränderung der Modulleistung lassen sich die Degradationsraten der vermessenen Module im ersten Betriebsjahr ableiten (siehe Formel (10-1)). Weiters werden die vom AIT zur Verfügung gestellten Rohdaten (Exceldatei) der Modulkennlinien verwendet (Krametz 2023). Nach dem Datenimport und der Datenaufbereitung in Python erfolgt die grafische Darstellung der Modulkennlinien zur qualitativen Analyse. Auf die Ermittlung von Parametern aus der Kennlinie, wie den Serien- und Parallelwiderstand, wird verzichtet, da aus dem Verlauf der Kennlinie auch die Veränderung dieser ersichtlich ist. Die Rohmessdaten werden

im nächsten Schritt über 500 Datenpunkte gemittelt. Im Anschluss erfolgt die Berechnung neuer Kennlinienpunkte mit einheitlichem Intervall der Stromwerte ( $10^{-6}$  A) für alle Modulkennlinien mittels Interpolation mit *Scipy*. Die Modulkennlinien des String 2.40 werden zu einer Stringkennlinie für die Jahre 2022 und 2023 zusammengefügt (Addition der Modulspannungswerte bei gleichem Stromwert, aufgrund der Serienschaltung). Damit wird eine qualitative Analyse der Stringkennlinie und die Berechnung der Degradationsrate von String 2.40 ermöglicht.

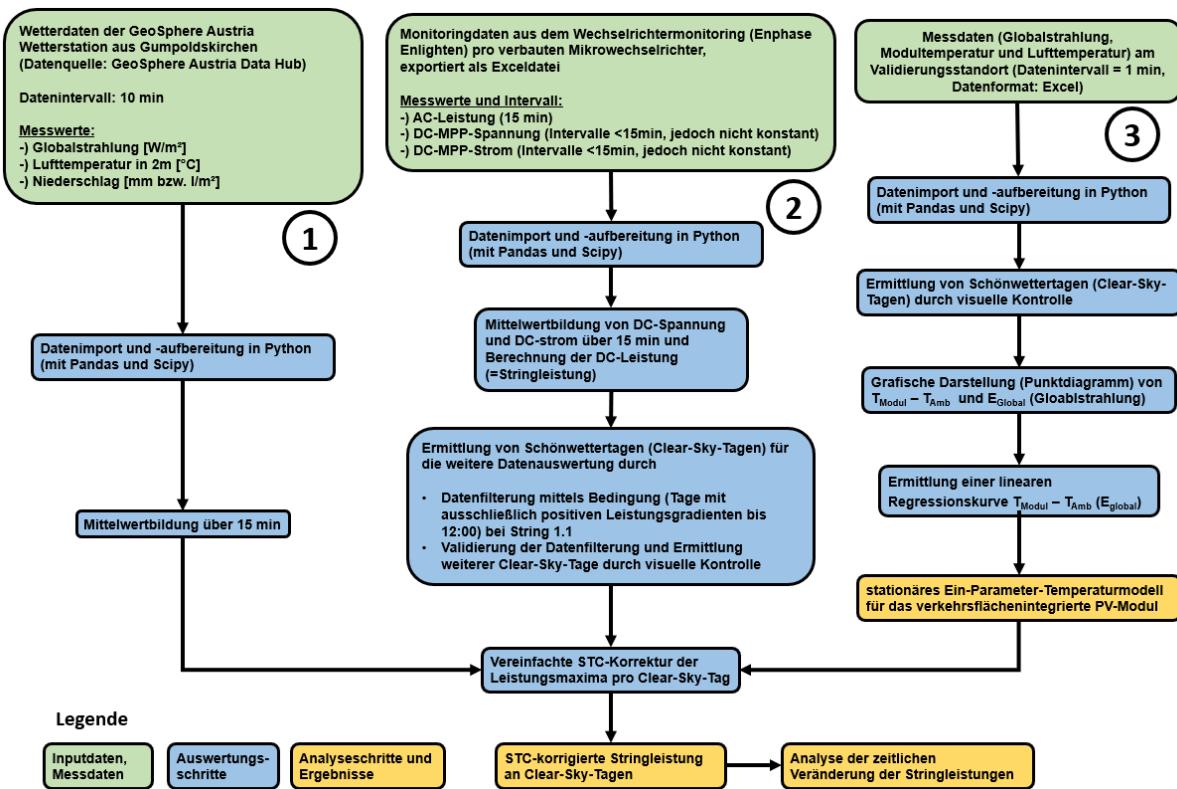
Abbildung 20: Ablaufdiagramm der Auswertung des Anlagenmonitoring (eigene Darstellung)

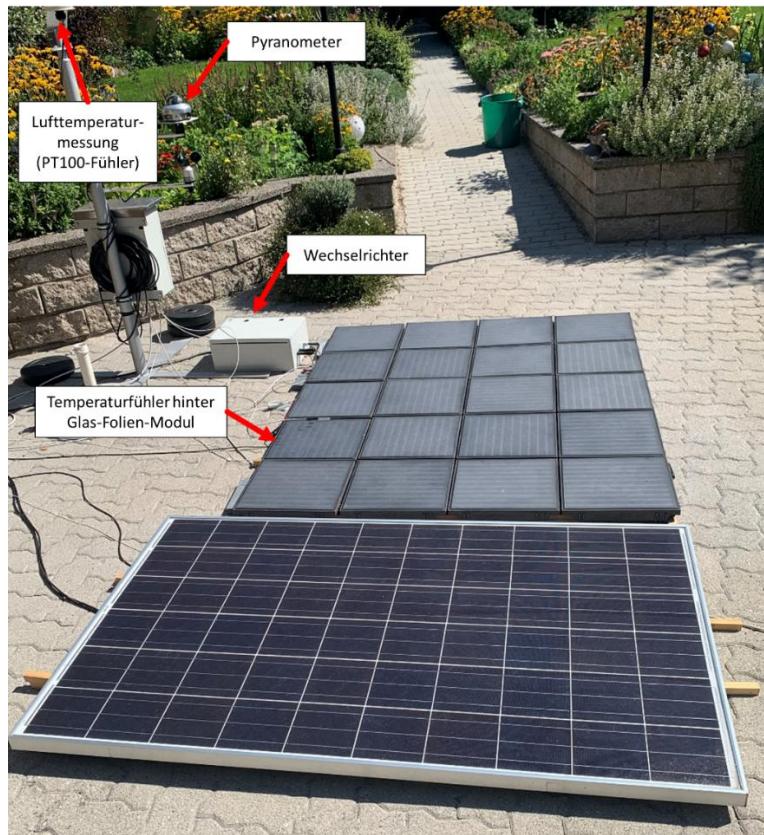
Abbildung 21: Messaufbau für die Erstellung des stationären Ein-Parameter-Temperaturmodells (eigene Darstellung)

- 1 x Hygro-Thermogeber für die Messung der Luftfeuchte und -temperatur (PT100-Fühler mit einer Genauigkeit von +/- 0,1 K (Adolf Thies GmbH & Co. KG s. a.))
- 1 x Schallkreuzanemometer zur Windgeschwindigkeitsmessung (nicht für Auswertung genutzt)
- 1 x Pyranometer zur Messung der Globalstrahlung (Genauigkeit: +/- 8 % des Messwertes +/- 10 W/m<sup>2</sup> (Delta-T Devices Ltd 2019))

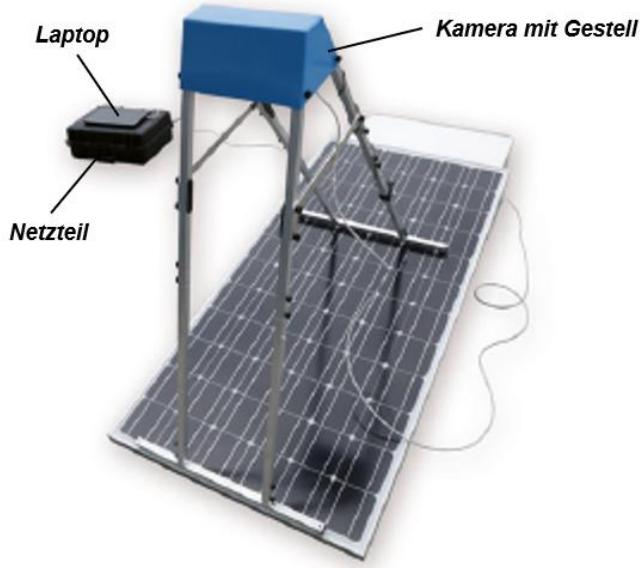
Abbildung 22: Aufbau der „MBJ Mobilen EL“ von MBJ (adaptiert aus (MBJ Solutions GmbH 2021))

Für die Analyse von Zellrissen und Kontaktierungsproblemen an den Lötverbindungen sowie zur Ermittlung von kurzgeschlossenen Bypassdioden erfolgten nächtliche Elektrolumineszenz(EL)-Messungen am 09.05.2022, 15.05.2023 und 02.10.2023. Hierfür wurde das „MBJ Mobile EL“ von MBJ (MBJ Solutions GmbH 2021) als Messsystem genutzt. Das System besteht aus einer Kamera (Detektor aus Silizium) mit Gestell, einem Netzteil und einem Laptop mit Auswertungssoftware (siehe Abbildung 22). Der Spannungs- und Strombereich des Netzteils ist abweichend von den Datenblattangaben 0 bis 60 V und 0 bis 25 A.

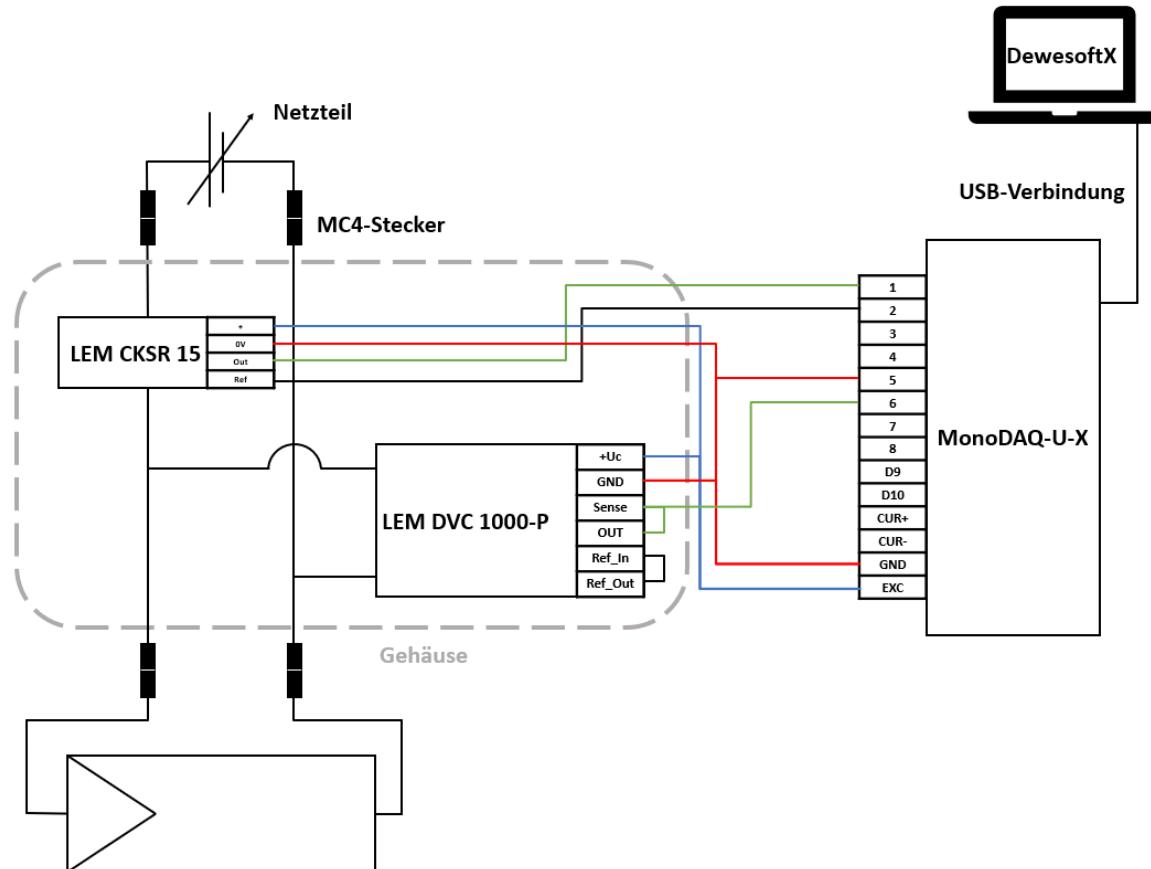
Abbildung 23: Aufbau der Dunkelkennlinienmessung mit verwendeten Sensoren, Messhardware und Anschluss des Netzteils und des Modulstrings (eigene Darstellung)

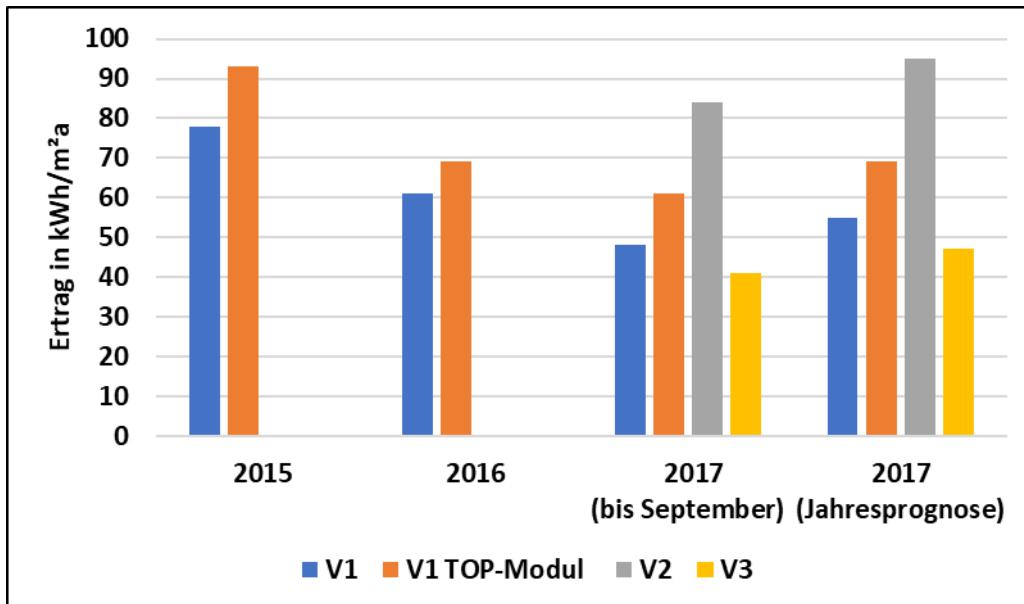
Abbildung 24: Erträge der Produktversionen im Feldtest (solarer Radweg Krommenie)  
(eigene Darstellung nach (Stan Klerks et al. 2017))

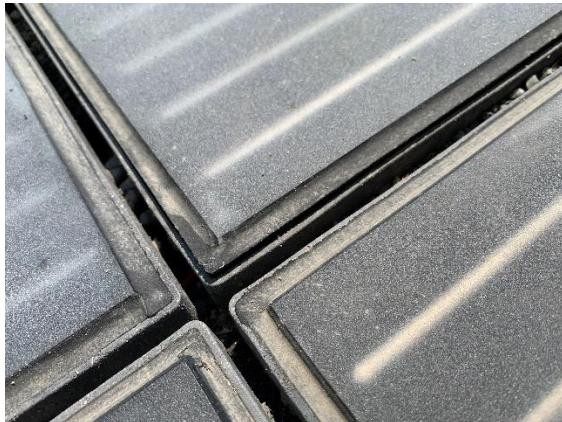
Abbildung 31: Ablösung des Moduls am Rand (22.07.2022) (eigene Darstellung)

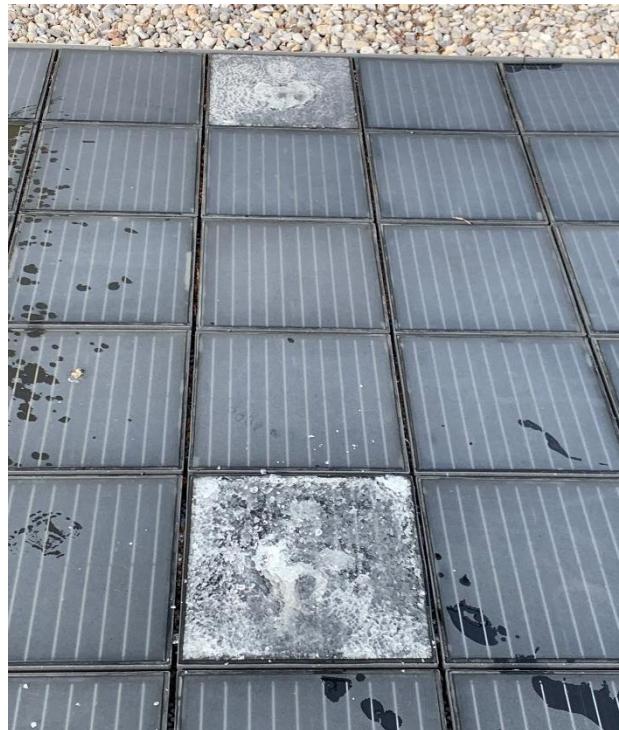
Abbildung 40: Module mit Glasbruch (festgestellt durch Mitarbeiter\*innen der Gemeinde Teesdorf) (07.02.2023) (eigene Darstellung)

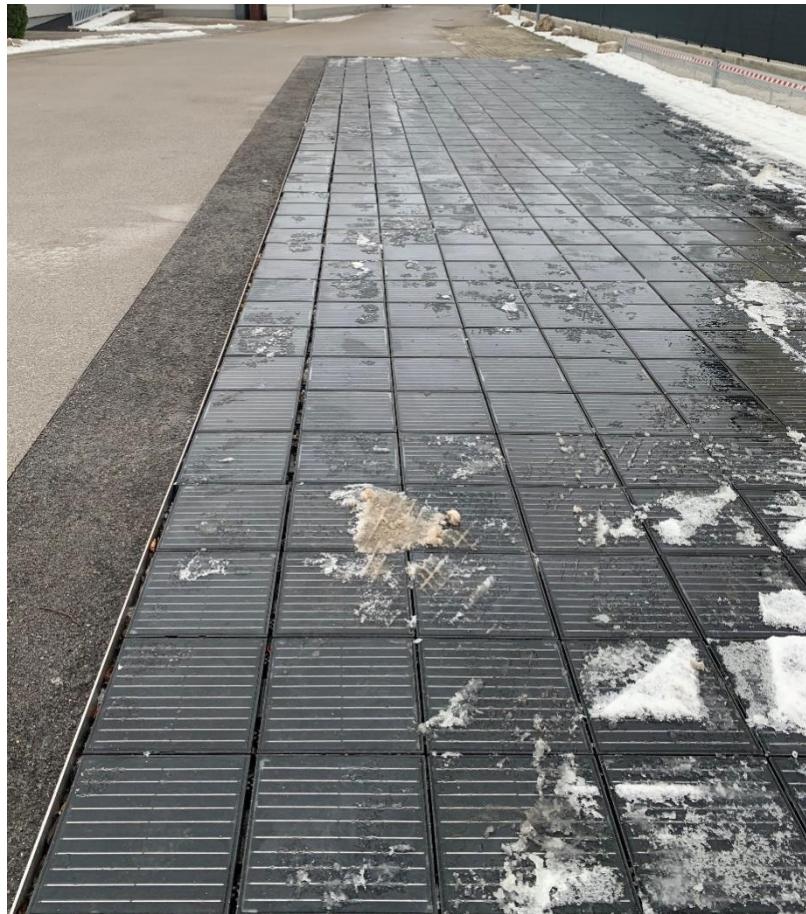
Abbildung 46: größerer Abstände zwischen den Modulen am Anlagenrand  
(eigene Darstellung)

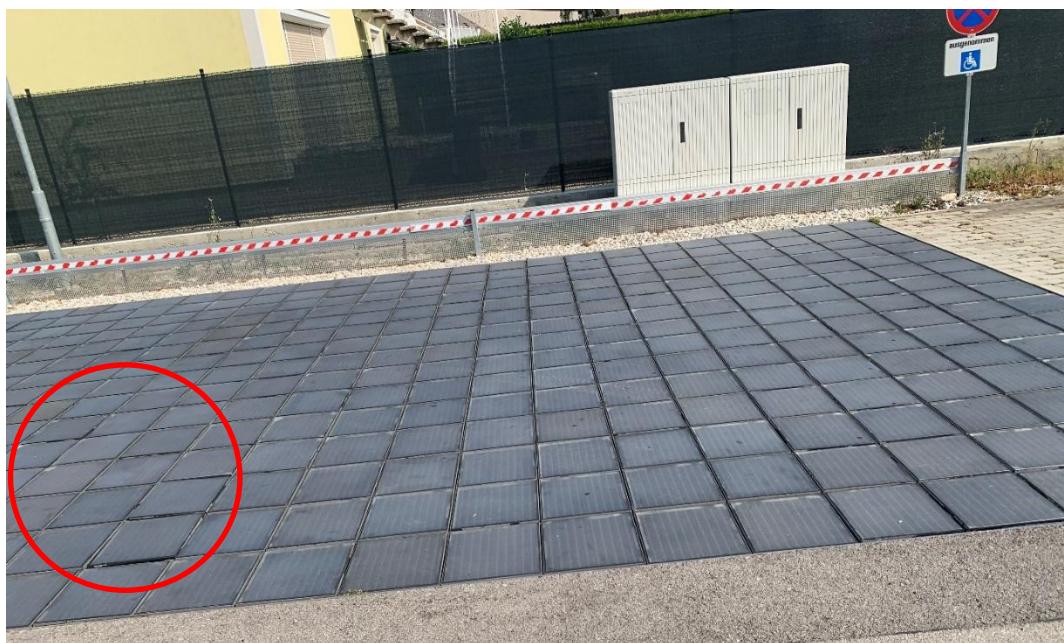
Abbildung 49: vermehrte Anzahl von Modulen mit Delamination und ausbrechenden  
Modulrändern (in Rot) (eigene Darstellung)

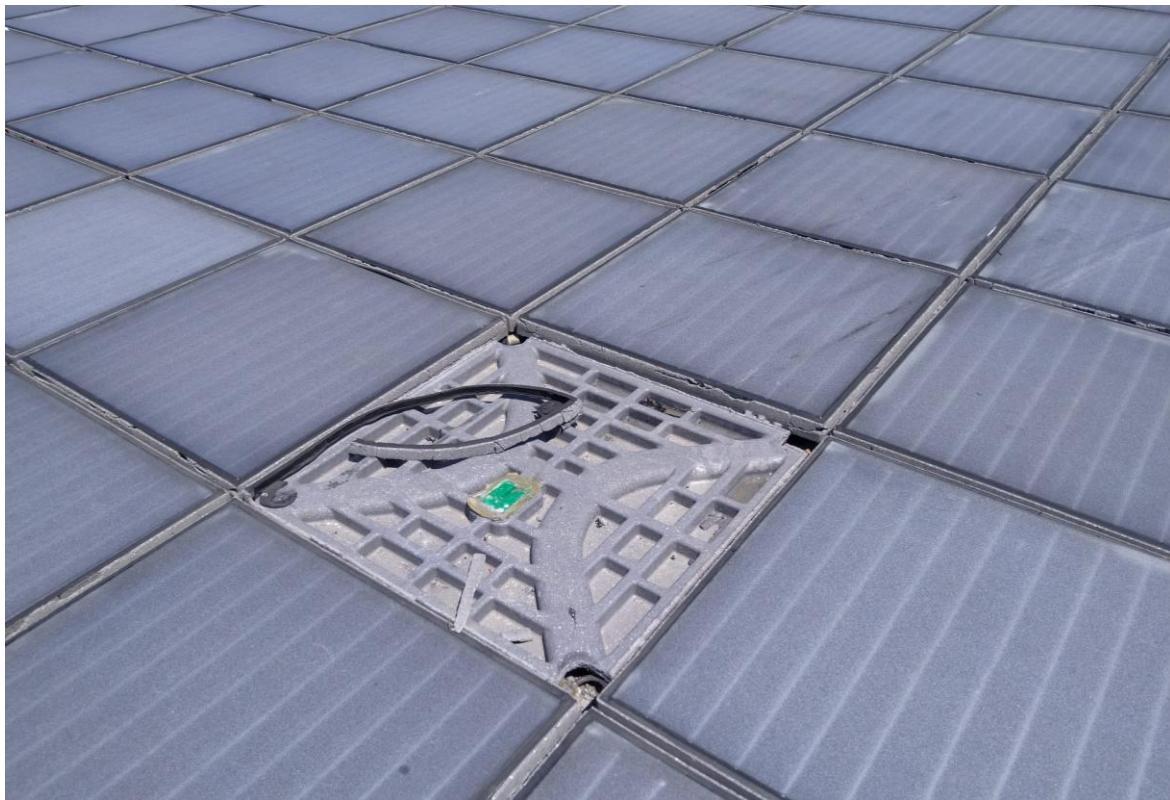
Abbildung 50: vollständig abgelöstes Modul von der Unterkonstruktion sowie ersichtliche Bypassdioden-Leiterplatte und abgebrochener Modulrand  
(eigene Darstellung)

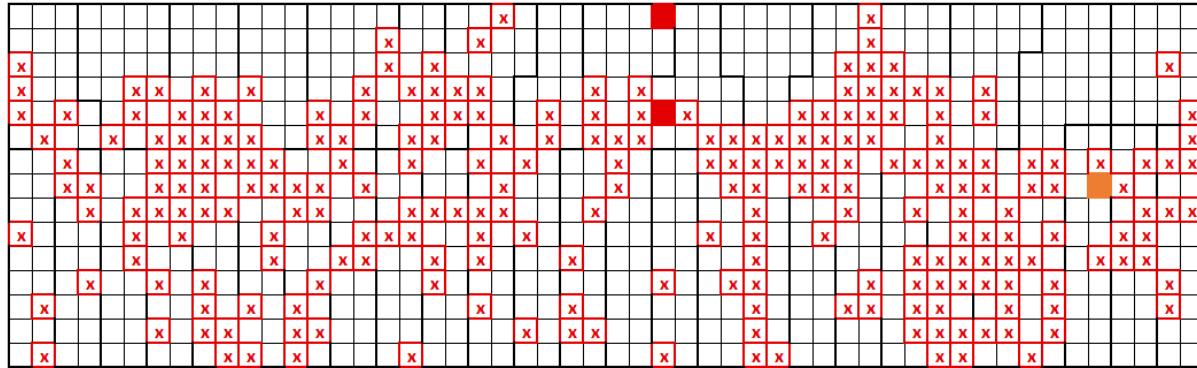
Abbildung 52: festgestellte visuelle Fehler am 07.02.2023 (x=Ablösung des Glas-Folien-Moduls, Delamination oder ausgebrochener Modulrand; rote ausgefülltes Quadrat=Glasbruch) und Position der Moduls mit Glasbruch im Jänner 2024 (orange ausgefülltes Quadrat) (eigene Darstellung nach (Windisch 2023))

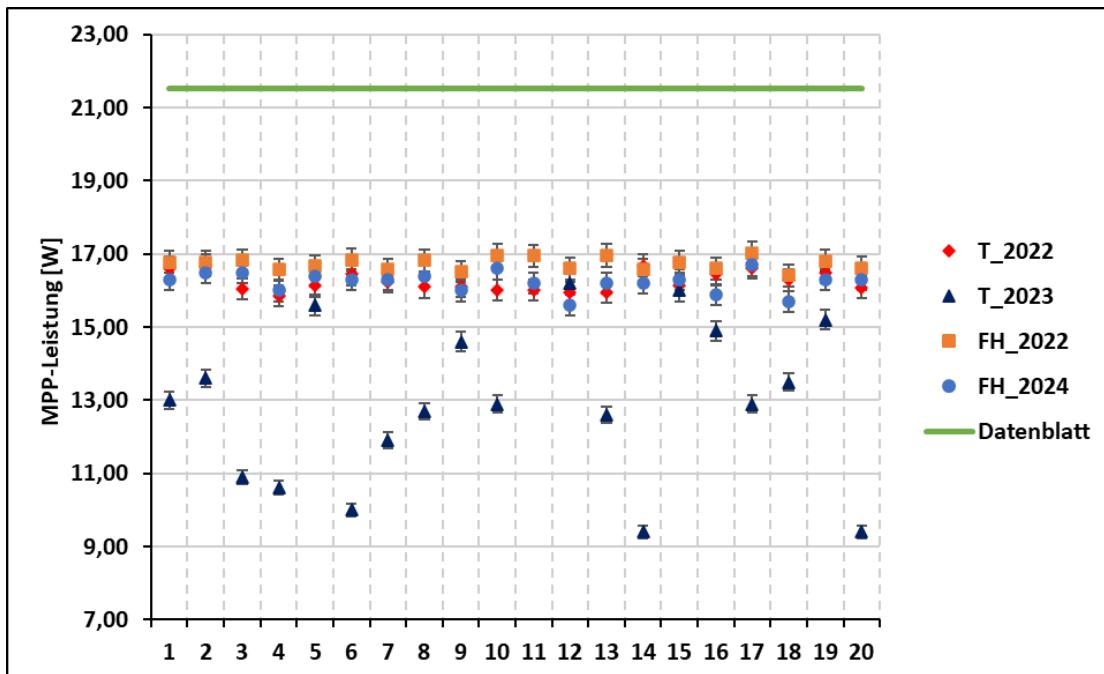
Abbildung 54: MPP-Leistung der Module des String 2.40 (T\_2022 und T\_2023) sowie der Referenzmodule der Dachanlage (FH\_2022) und Datenblattwert der MPP-Leistung (Leistungswerte mit Schwankungsbreite der Messunsicherheit) (eigene Darstellung)

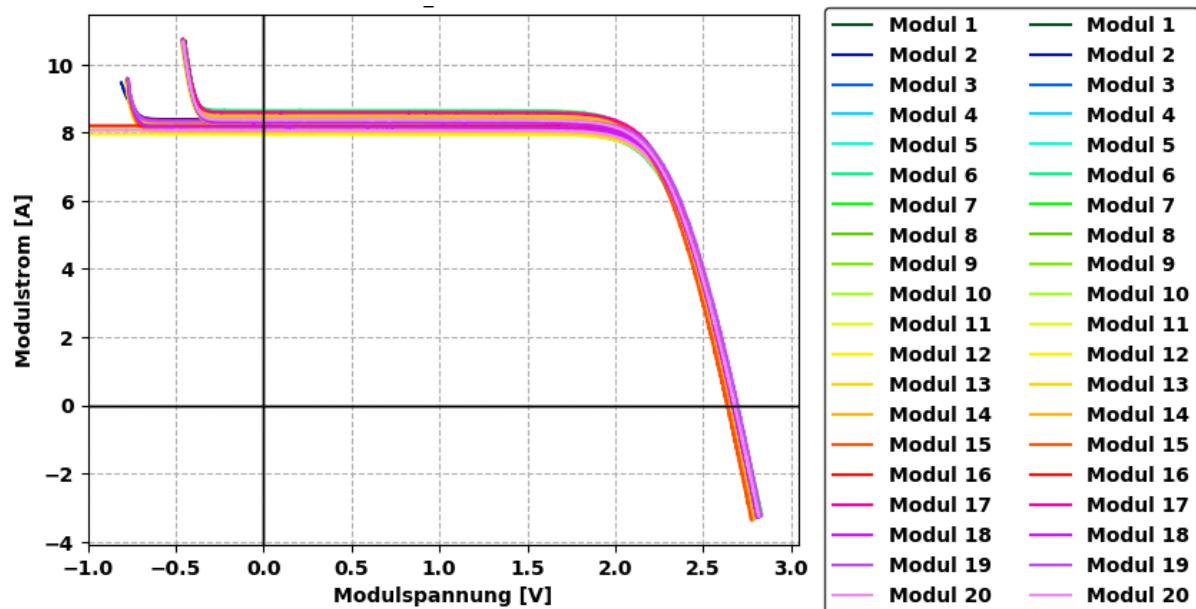
Abbildung 55: Modulkennlinien der Module von String 2.40 und der Referenzanlage am AIT im Jahr 2022 (eigene Darstellung)

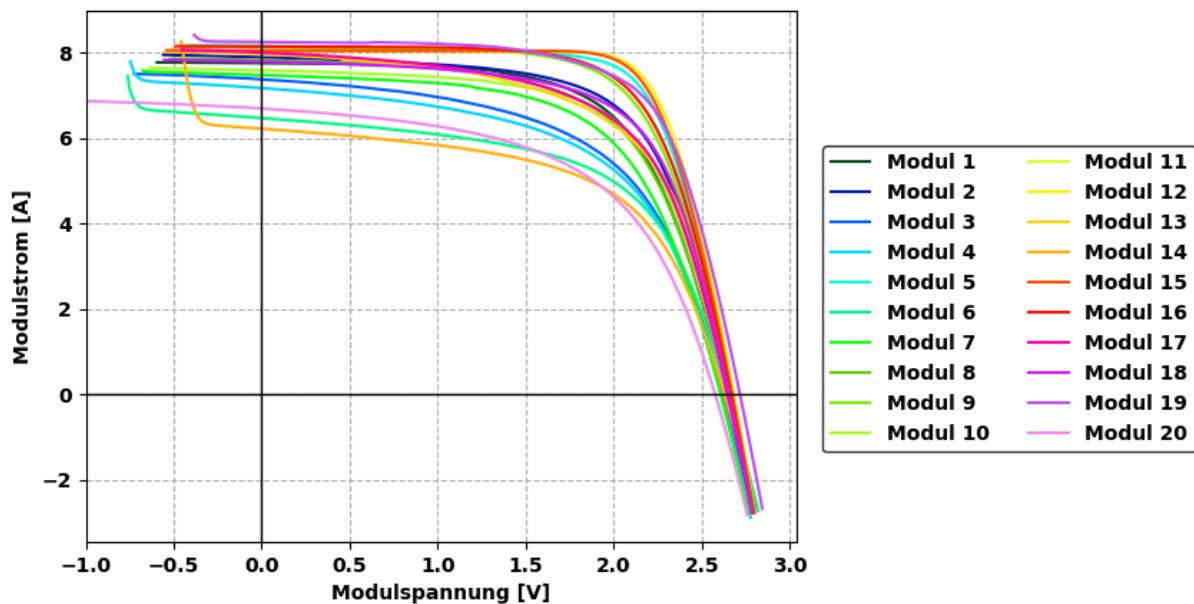
Abbildung 56: Modulkennlinien der Module von String 2.40 am AIT im Jahr 2023 (eigene Darstellung)

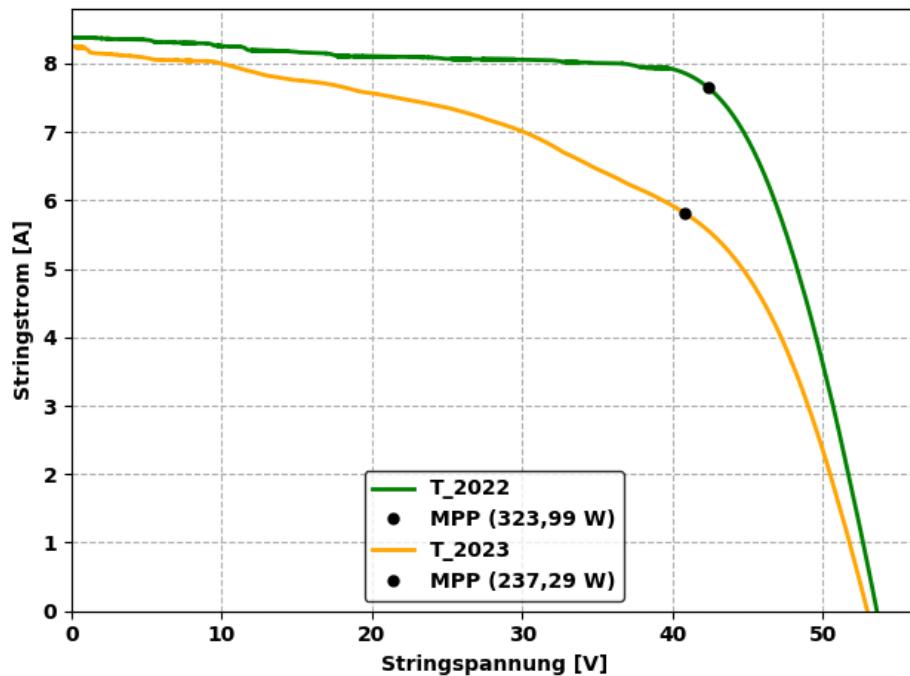
Abbildung 57: Stringkennlinien von String 2.40 (berechnet aus den Modulkennlinien) für die Messungen im Jahr 2022 und 2023 (eigene Darstellung)

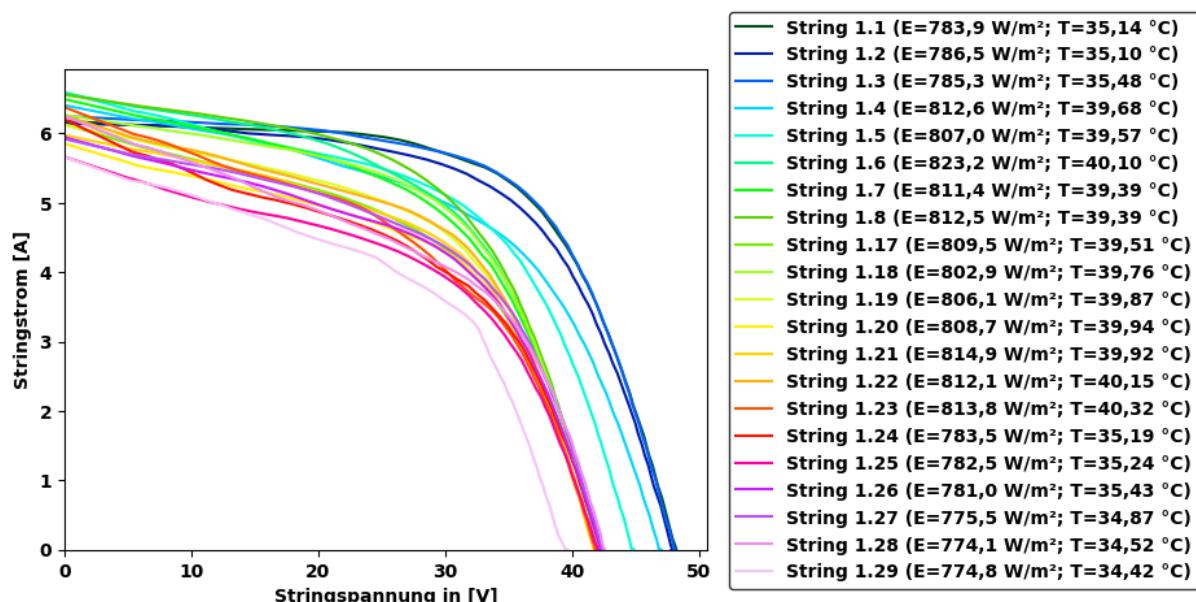
Abbildung 59: gemessene Stringkennlinien am Wechselrichterkasten 1 (Strings 1.1 bis 1.29)  
(eigene Darstellung)

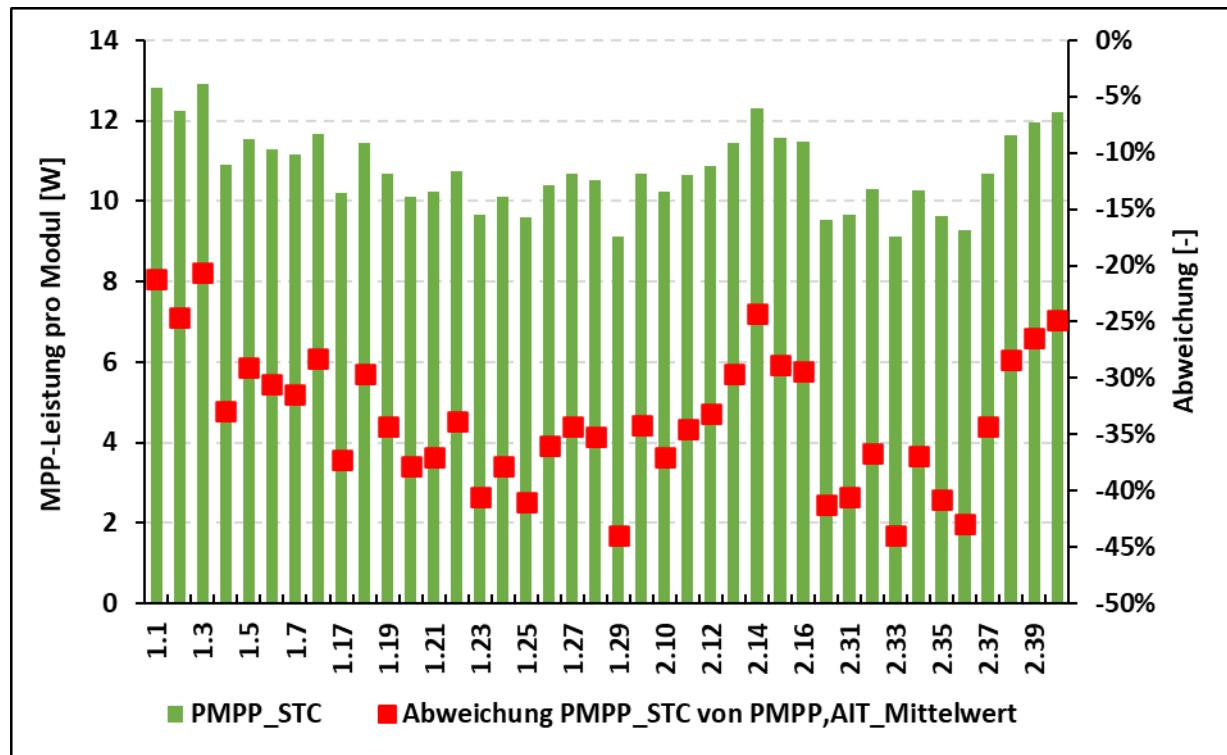
Abbildung 61: STC-korrigierte Stringleistungen (dargestellt als Leistung pro Modulanzahl im String) und Abweichung zur durchschnittlichen Modulleistung der ersten AIT-Messung (eigene Darstellung)
