# Endbericht

## Solarer Parkplatz Teesdorf

**Muster- und Leuchtturmprojekte Photovoltaik – Ausschreibung 2021**

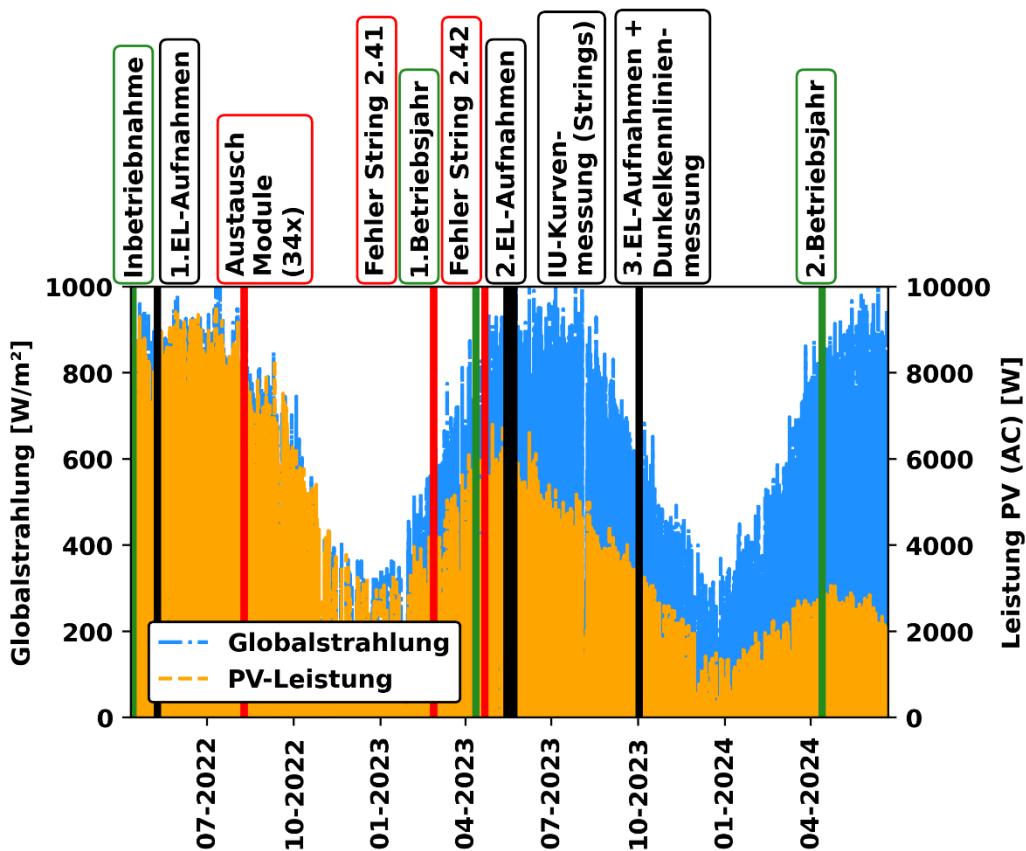
Abbildung 62: AC-Leistung des solaren Parkplatzes, Globalstrahlung der Wetterstation in Gumpoldskirchen sowie markierte zeitliche Ereignisse (Grün=Betriebsdauer, Rot=Ausfälle, Schwarz= Messungen) (eigene Darstellung)

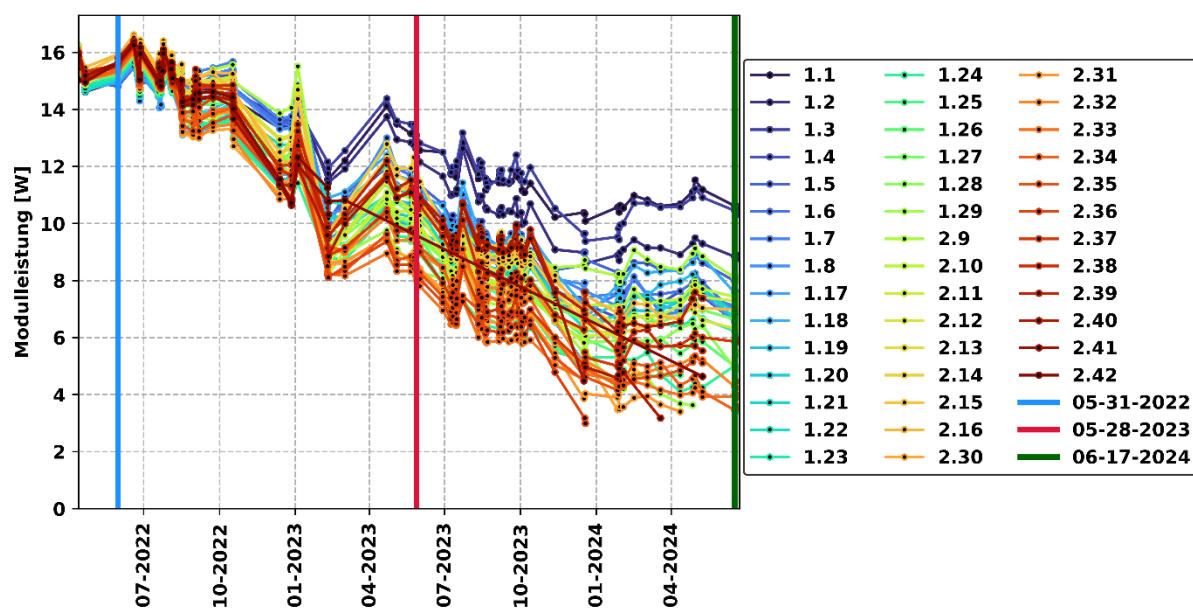
Abbildung 63: zeitlicher Verlauf der STC-korrigierten Stringleistungen (dargestellt als modulnormierte Leistung) an den ausgewählten Clear-Sky-Tagen (eigene Darstellung)

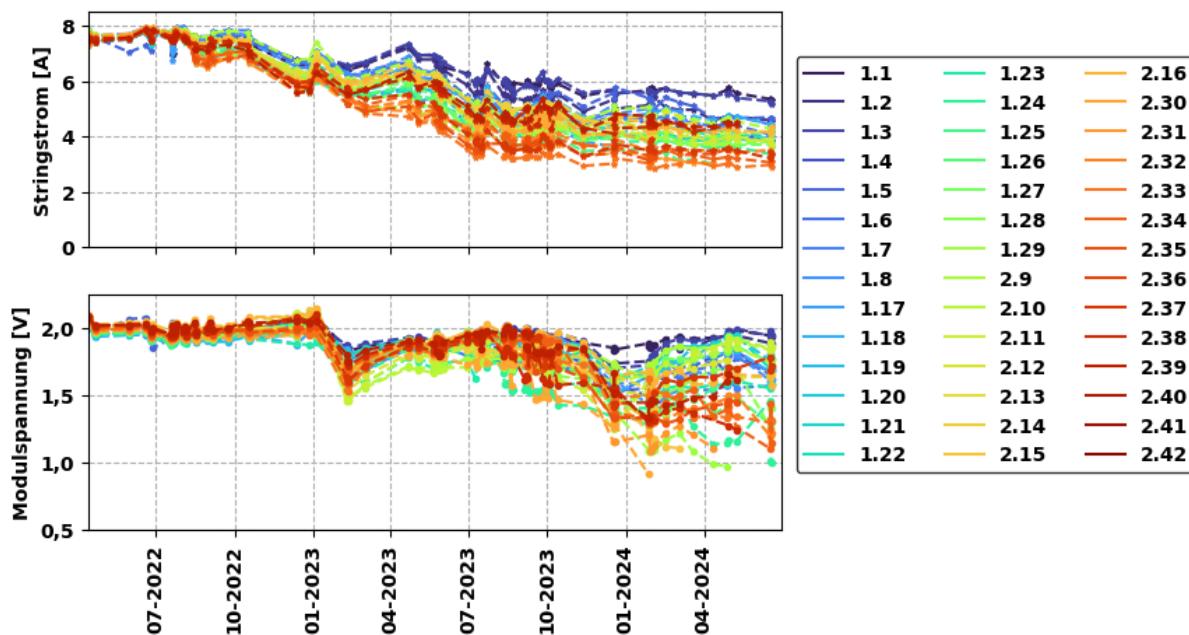
Abbildung 64: zeitlicher Verlauf der Stringströme und modulnormierten Stringspannungen (=Modulspannung) (STC-korrigiert) an den ausgewählten Clear-Sky-Tagen(eigene Darstellung)

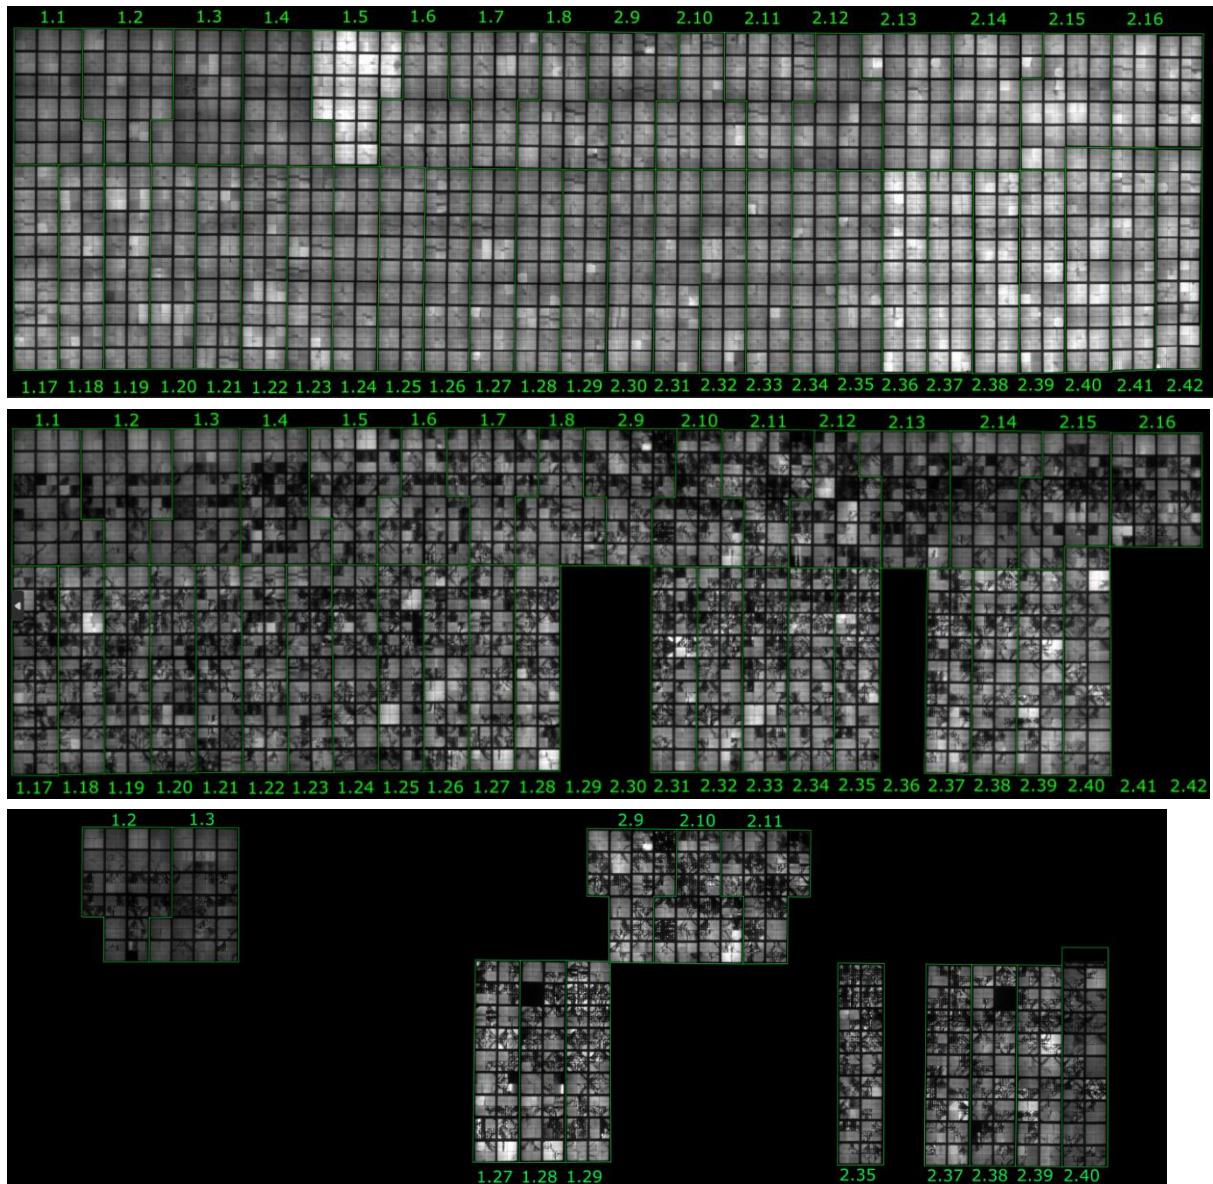
Abbildung 65: EL-Aufnahmen des solaren Parkplatzes im Mai 2022 (oben), Mai 2023 (Mitte) und Oktober 2023 (unten) mit Kennzeichnung der Strings (eigene Darstellung)

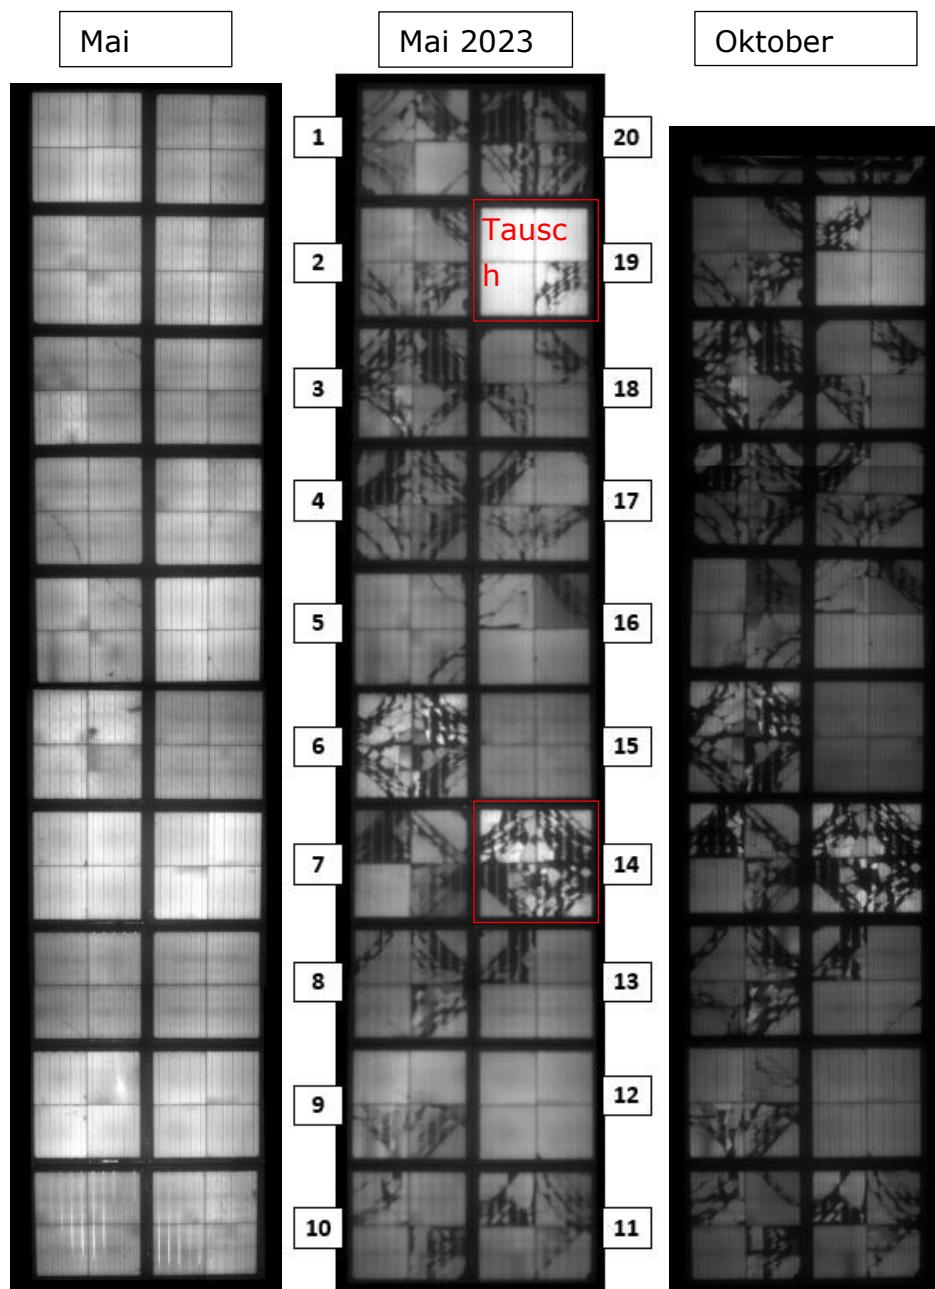
Abbildung 66: EL-Aufnahmen von String 2.40 im Mai 2022 (oben), Mai 2023 (Mitte) und Oktober 2023 (unten). Nummerierung entspricht den Modulnummern aus Kapitel 10.5.3.1; ausgetauschte Module sind rot markiert (siehe Abbildung 51) (eigene Darstellung)

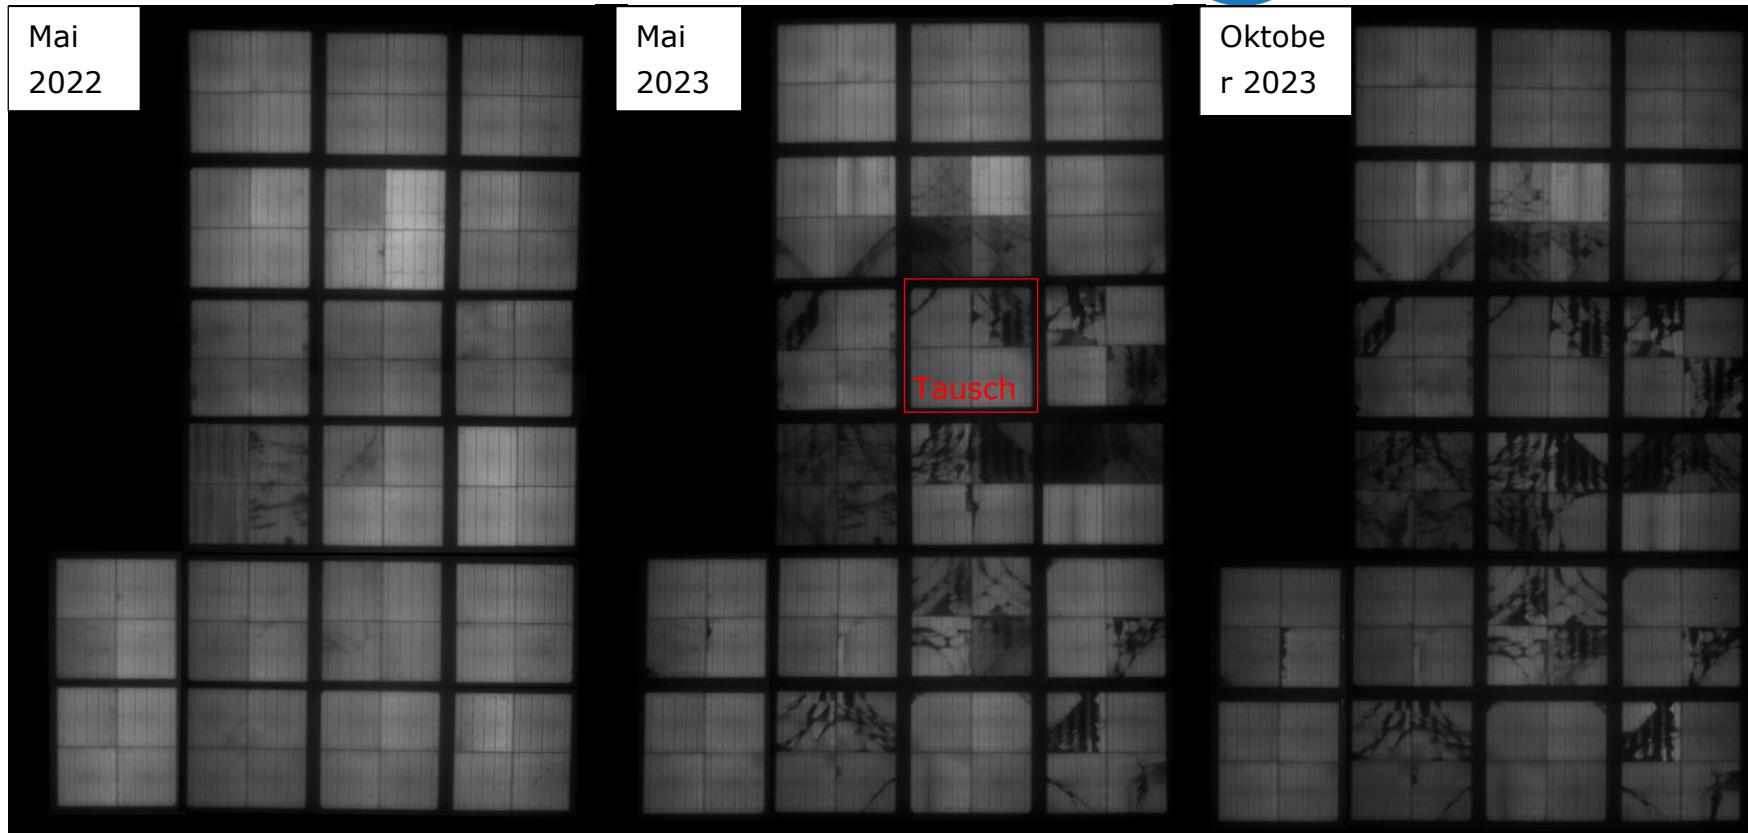
Abbildung 67: EL-Aufnahmen von String 1.3 im Mai 2022 (links), Mai 2023 (Mitte) und Oktober 2023 (rechts).

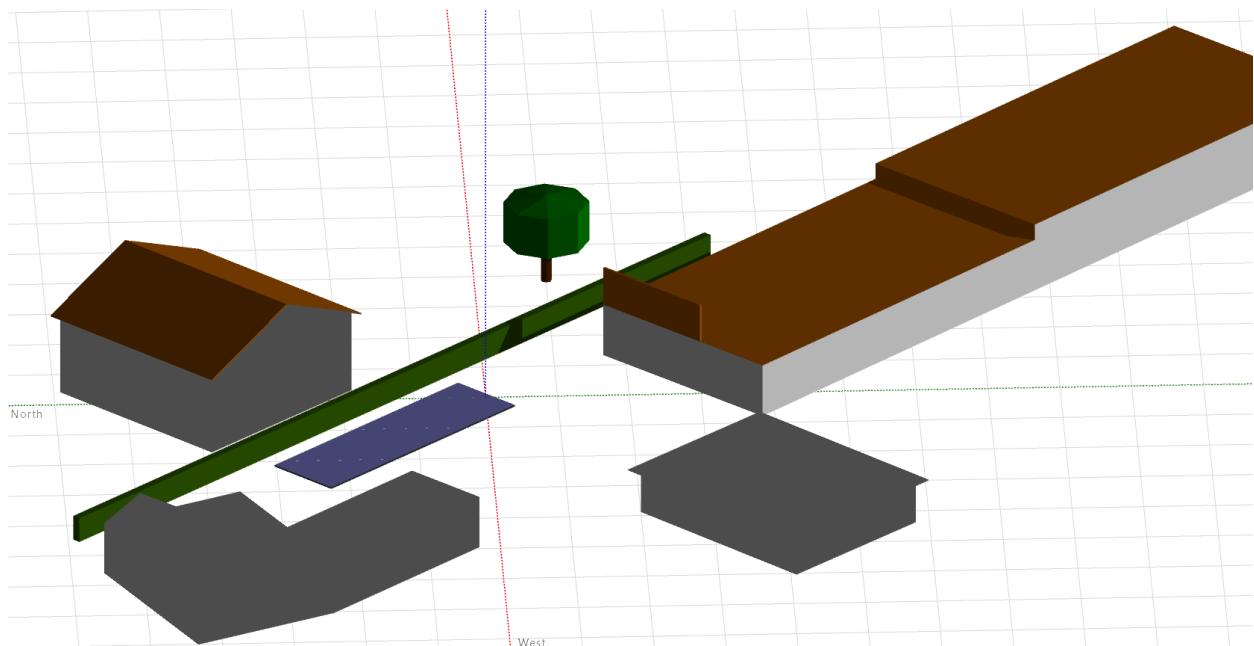
Abbildung 70: SketchUp 3D-Modell in PVsyst (eigene Darstellung)

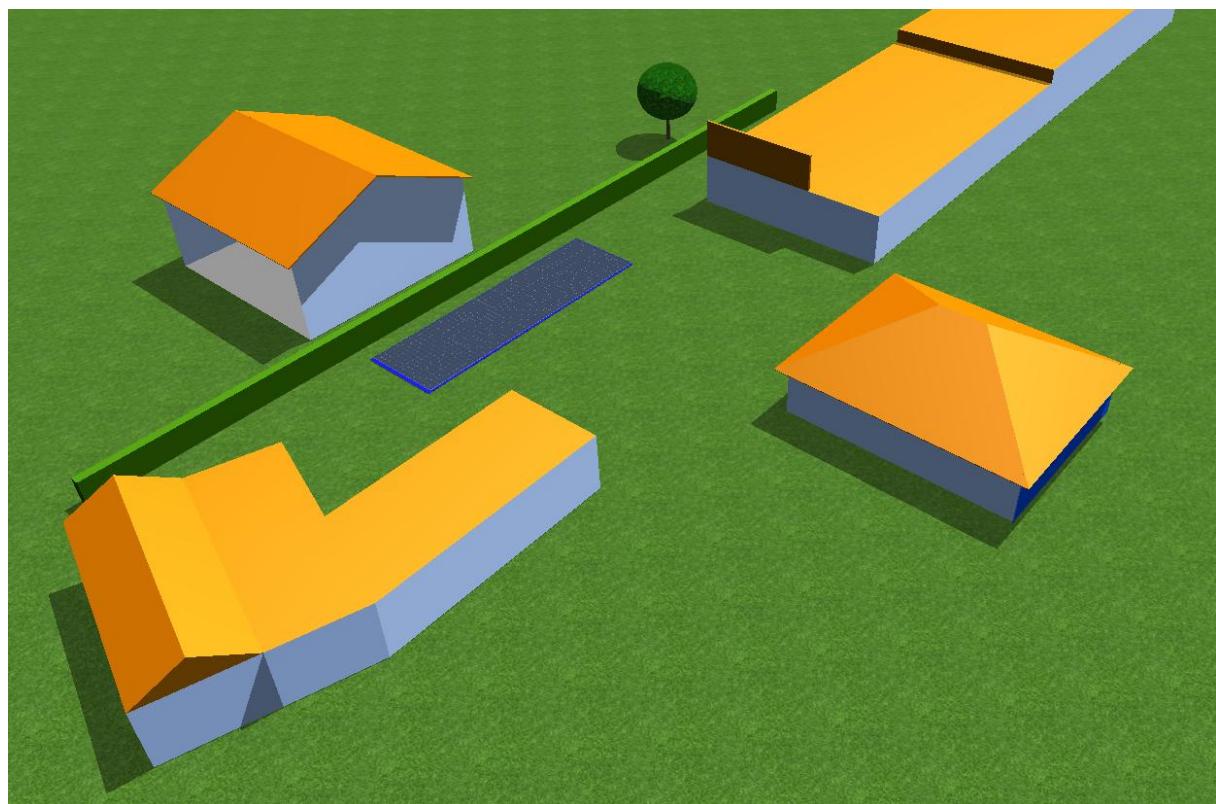
Abbildung 71: SketchUp 3D-Modell in PV\*SOL premium (eigene Darstellung)

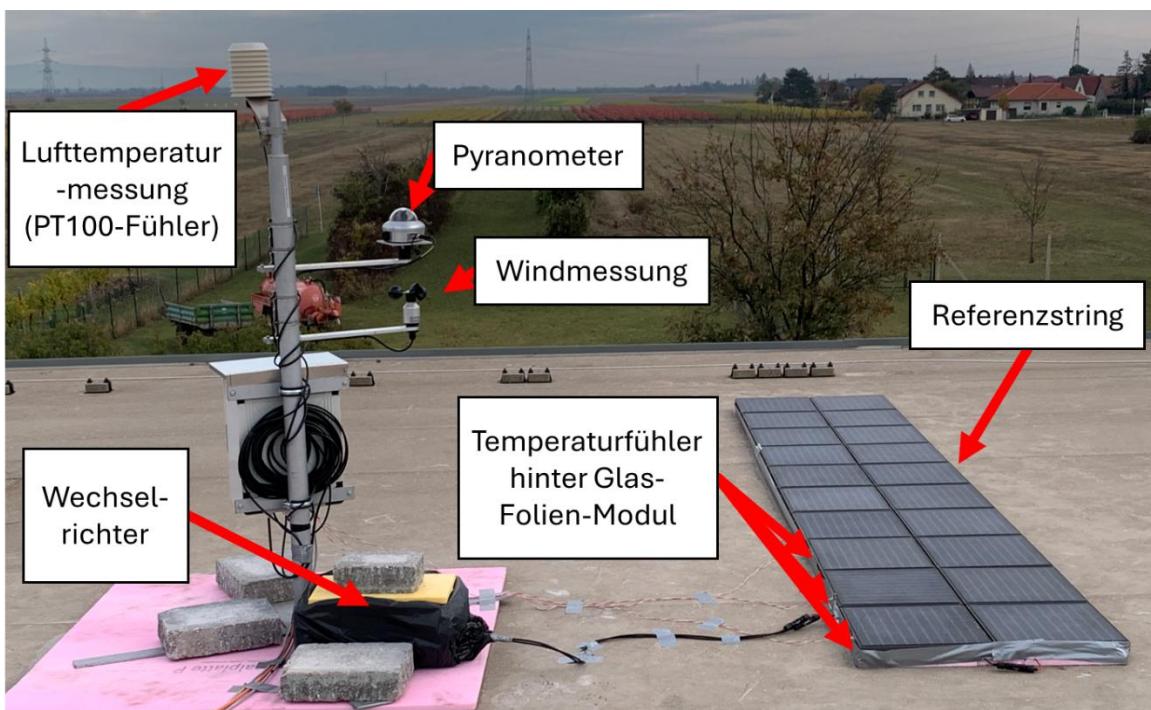
Abbildung 72: Wetterstation und Referenzstring am Dach des Teesdorf Gemeindezentrums (eigene Darstellung)

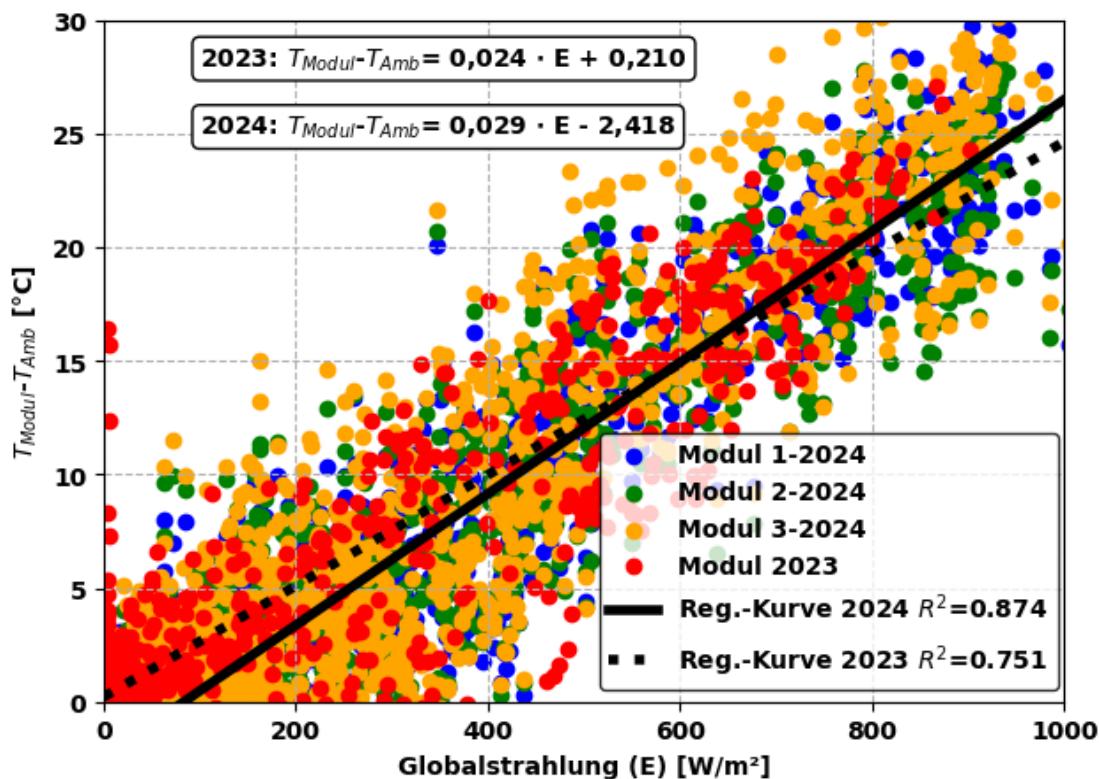
Abbildung 74: Temperaturverhalten der Module des Referenzstringes (Modul 1-2024 bis 3-2024) sowie Modul während der Validierungsphase (Modul 2023) und die dazugehörigen Regressionskurven (eigene Darstellung)

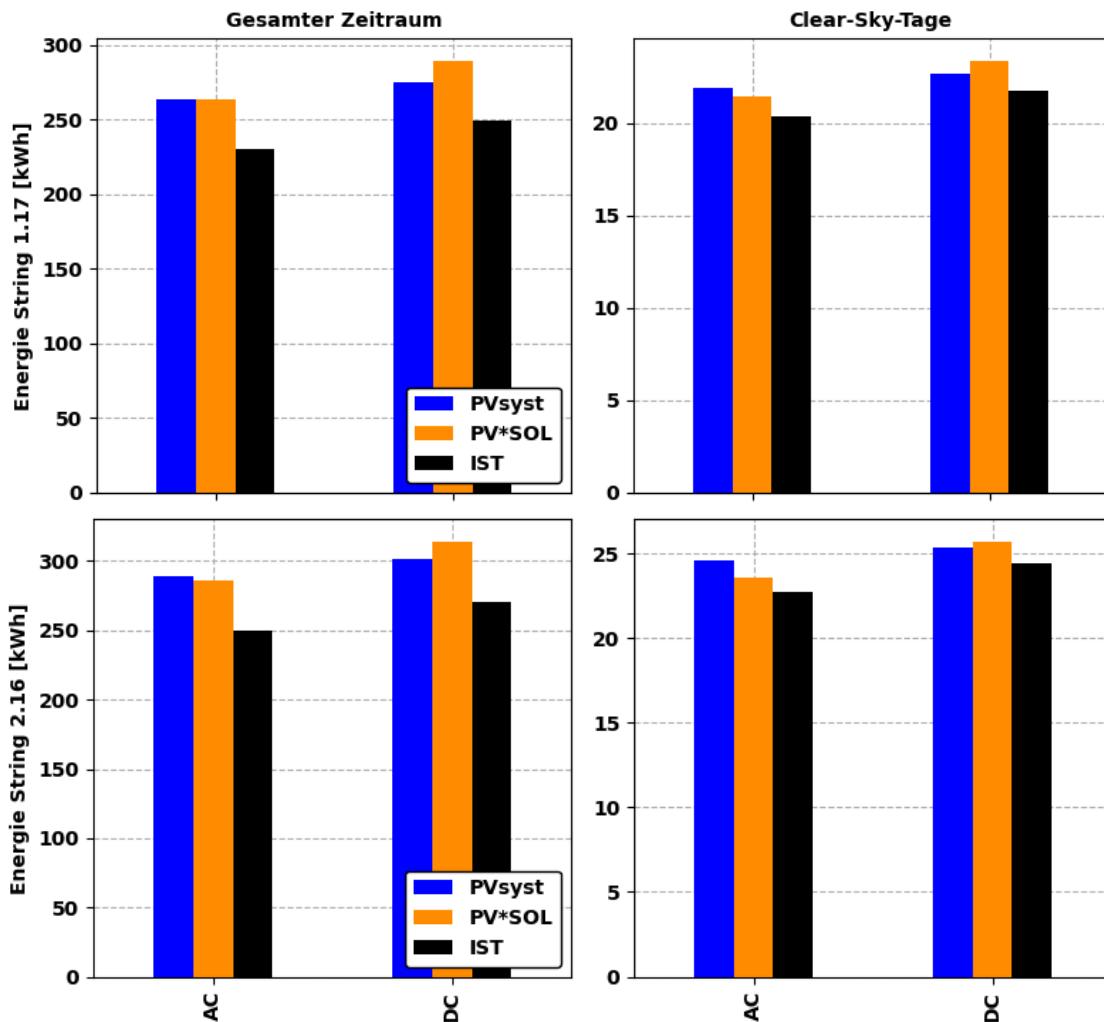
Abbildung 83: Jahresertrag DC- und AC-seitig der zwei Strings (1.17 und 2.16) für das gesamte Simulationsjahr und ausgewählte Clear-Sky-Tage; Simulationsvarianten: Stunde\_M\_PV\*SOL und Stunde\_M\_PVsyst (eigene Darstellung)

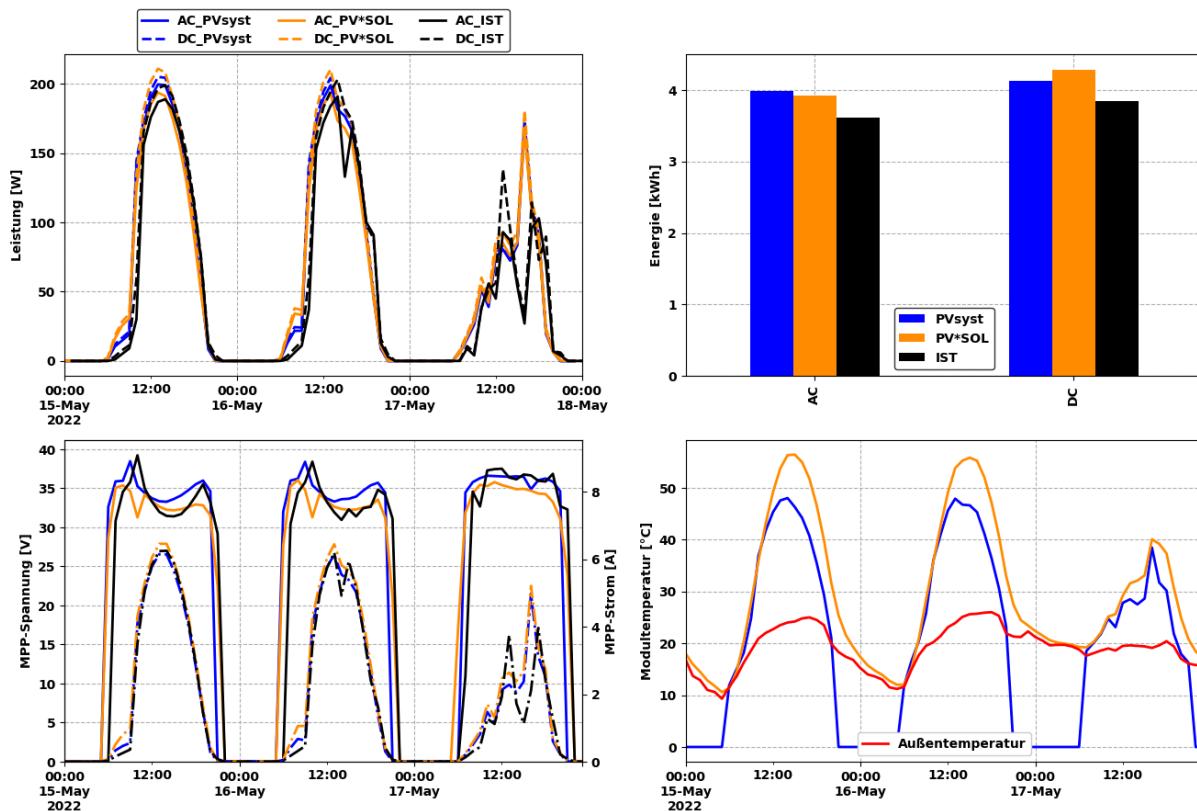
Abbildung 84: Simulationsergebnisse (Simulationsvarianten: Stunde\_M\_PV\*SOL und Stunde\_M\_PVsyst) und Realdaten von String 1.17 für drei Frühlingstage; links oben: AC- und DC-Leistung; rechts oben: AC- und DC-Ertrag für die drei Tage; links unten: MPP-Spannung und MPP-Strom; rechts unten: Modultemperaturen und Außentemperatur (eigene Darstellung)

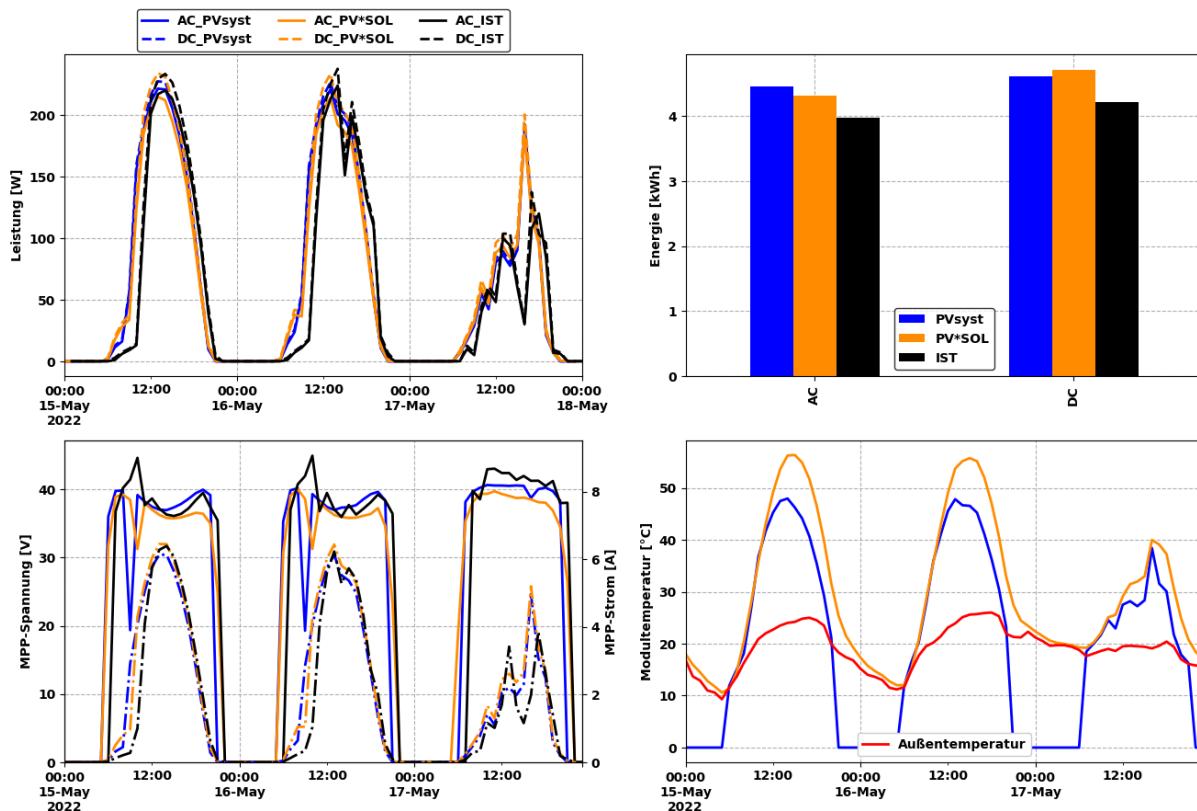
Abbildung 85: Simulationsergebnisse (Simulationsvarianten: Stunde\_M\_PV\*SOL und Stunde\_M\_PVsyst) und Realdaten von String 2.16 für drei Frühlingstage; links oben: AC- und DC-Leistung; rechts oben: AC- und DC-Ertrag für die drei Tage; links unten: MPP-Spannung und MPP-Strom; rechts unten: Modultemperaturen und Außentemperatur (eigene Darstellung)

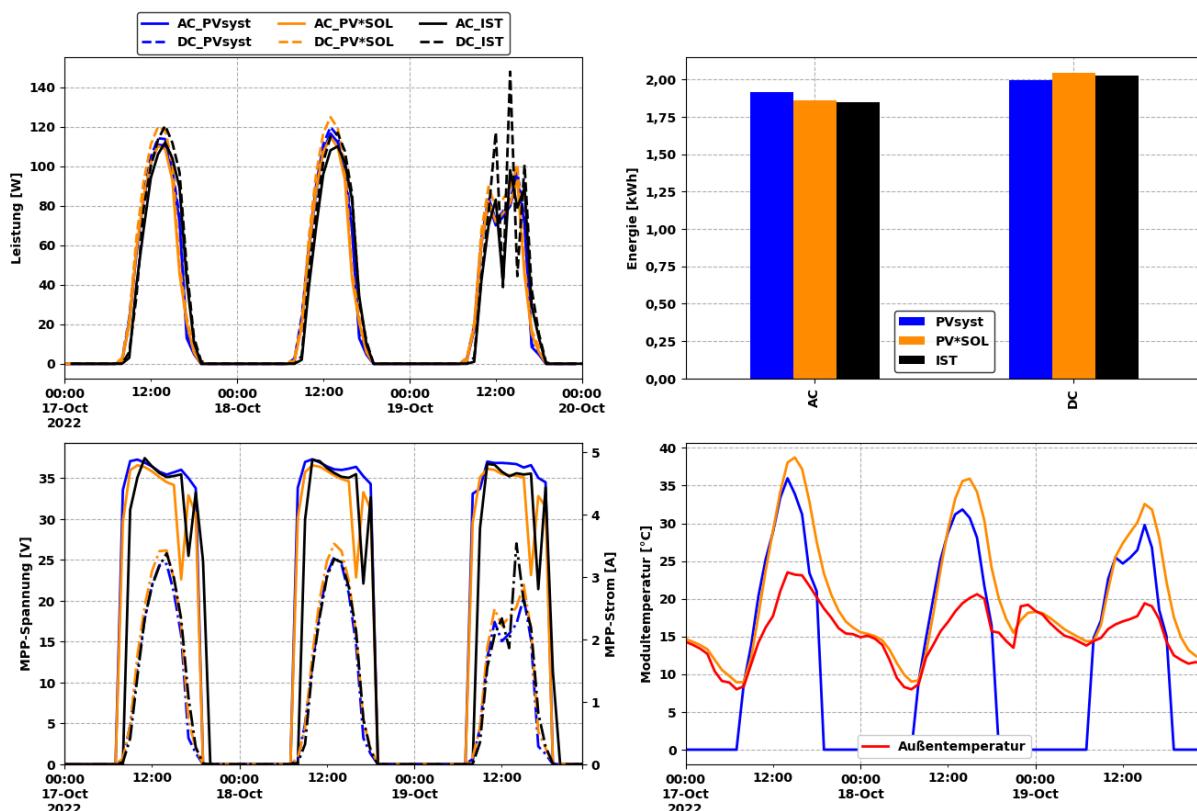
Abbildung 86: Simulationsergebnisse (Simulationsvarianten: Stunde\_M\_PV\*SOL und Stunde\_M\_PVsyst) und Realdaten von String 1.17 für drei Herbsttage; links oben: AC- und DC-Leistung; rechts oben: AC- und DC-Ertrag für die drei Tage; links unten: MPP-Spannung und MPP-Strom; rechts unten: Modultemperaturen und Außentemperatur (eigene Darstellung)

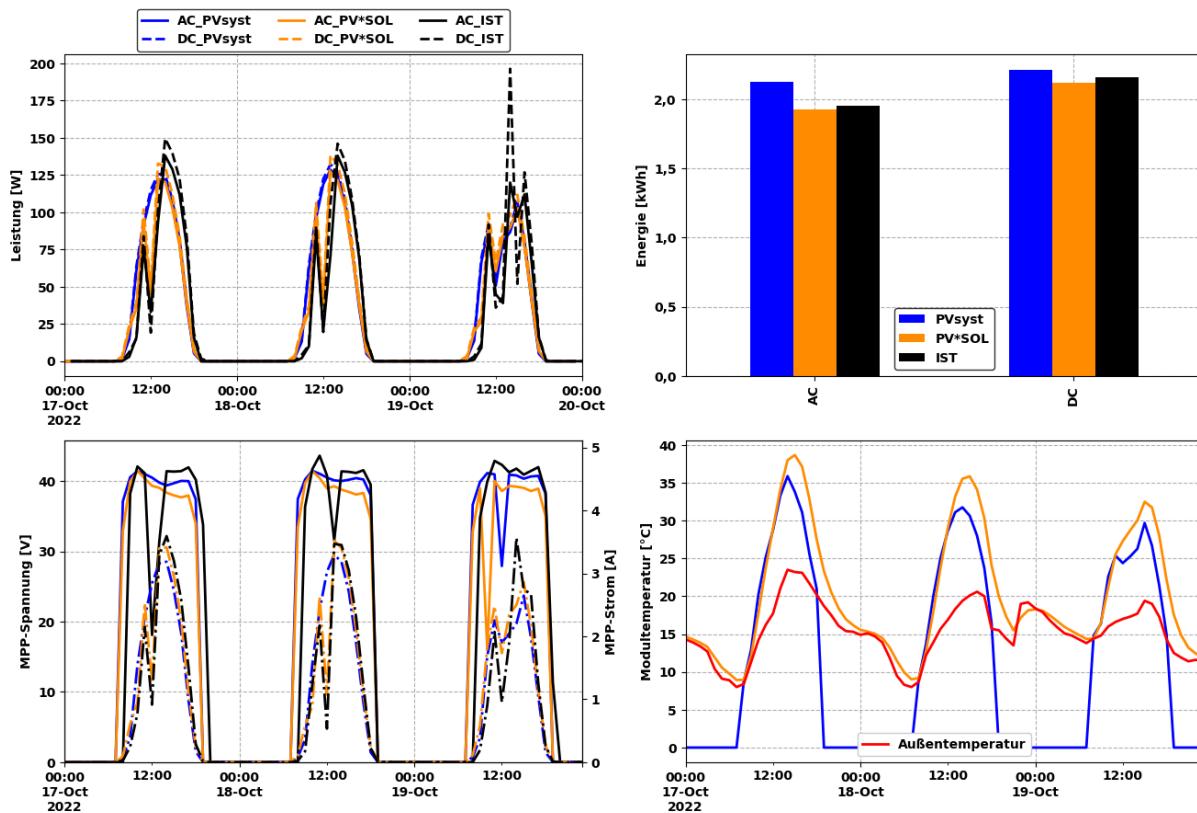
Abbildung 87: Simulationsergebnisse (Simulationsvarianten: Stunde\_M\_PV\*SOL und Stunde\_M\_PVsyst) und Realdaten von String 2.16 für drei Herbsttage; links oben: AC- und DC-Leistung; rechts oben: AC- und DC-Ertrag für die drei Tage; links unten: MPP-Spannung und MPP-Strom; rechts unten: Modultemperaturen und Außentemperatur (eigene Darstellung)

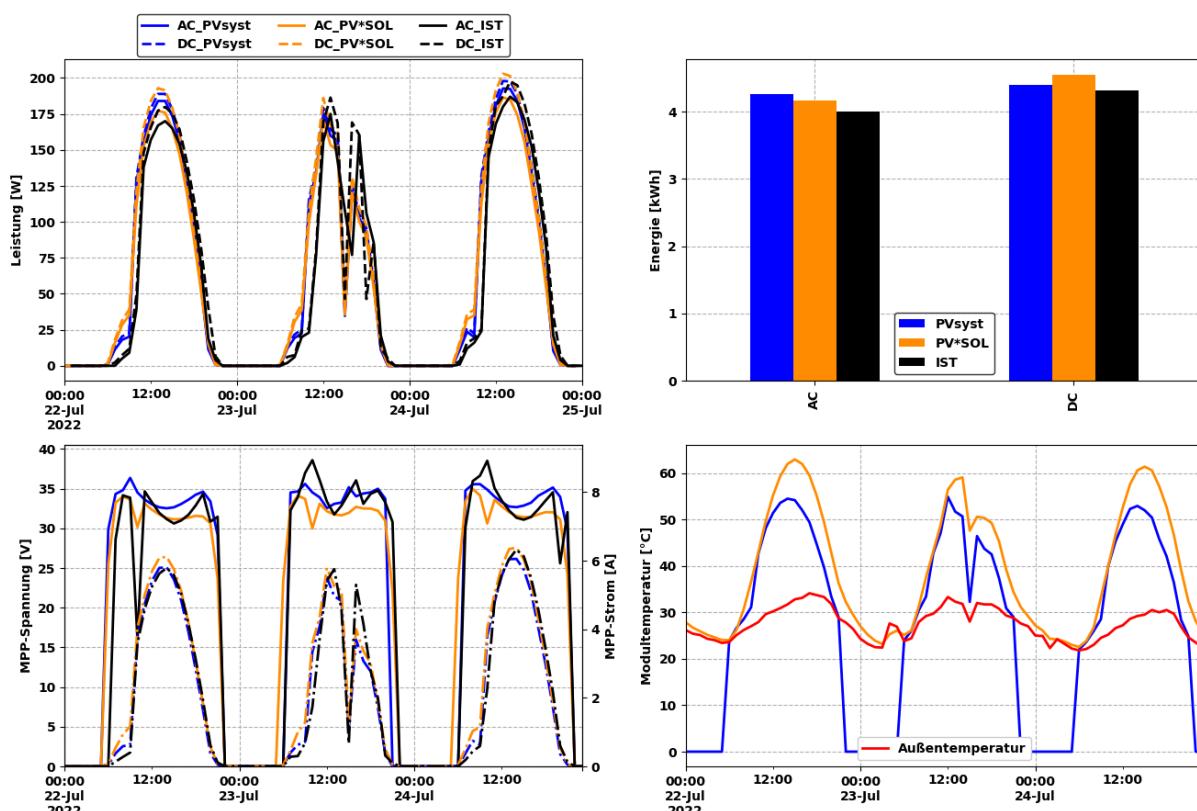
Abbildung 88: Simulationsergebnisse (Simulationsvarianten: Stunde\_M\_PV\*SOL und Stunde\_M\_PVsyst) und Realdaten von String 1.17 für drei Sommertage; links oben: AC- und DC-Leistung; rechts oben: AC- und DC-Ertrag für die drei Tage; links unten: MPP-Spannung und MPP-Strom; rechts unten: Modultemperaturen und Außentemperatur (eigene Darstellung)

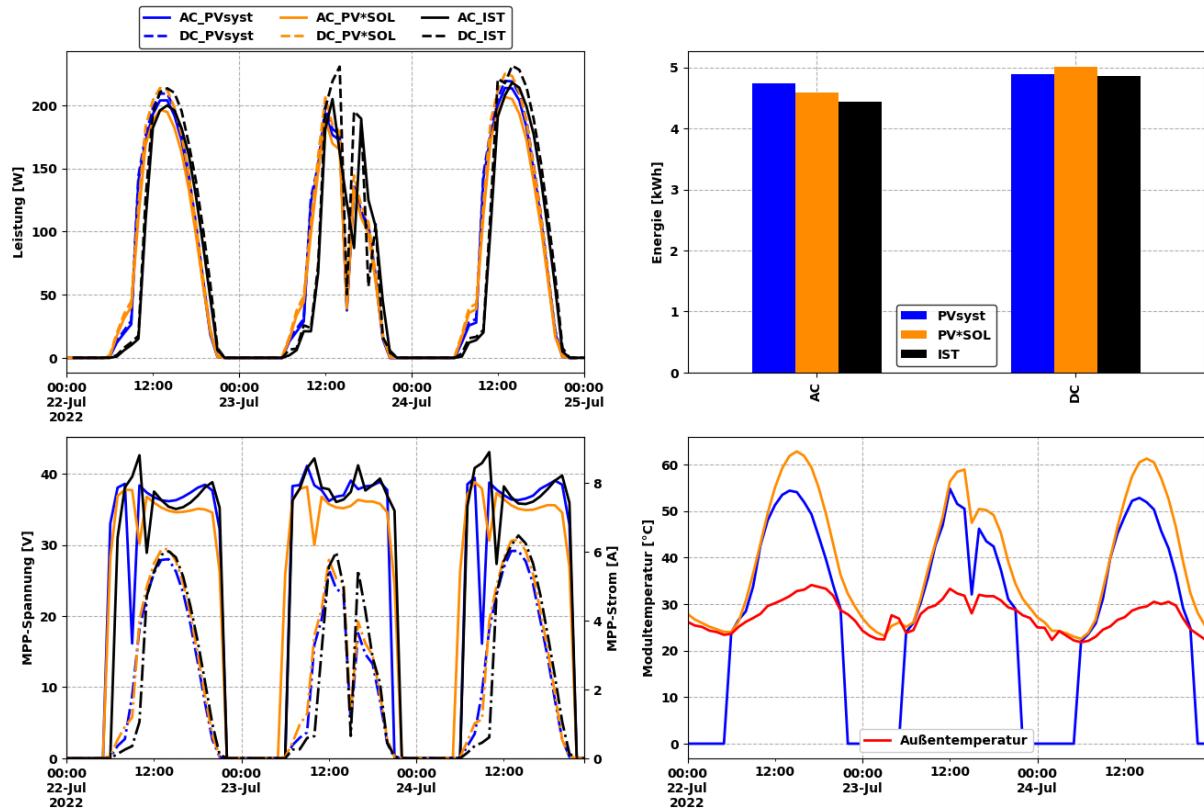
Abbildung 89: Simulationsergebnisse (Simulationsvarianten: Stunde\_M\_PV\*SOL und Stunde\_M\_PVsyst) und Realdaten von String 2.16 für drei Sommertage; links oben: AC- und DC-Leistung; rechts oben: AC- und DC-Ertrag für die drei Tage; links unten: MPP-Spannung und MPP-Strom; rechts unten: Modultemperatur und Außentemperatur (eigene Darstellung)

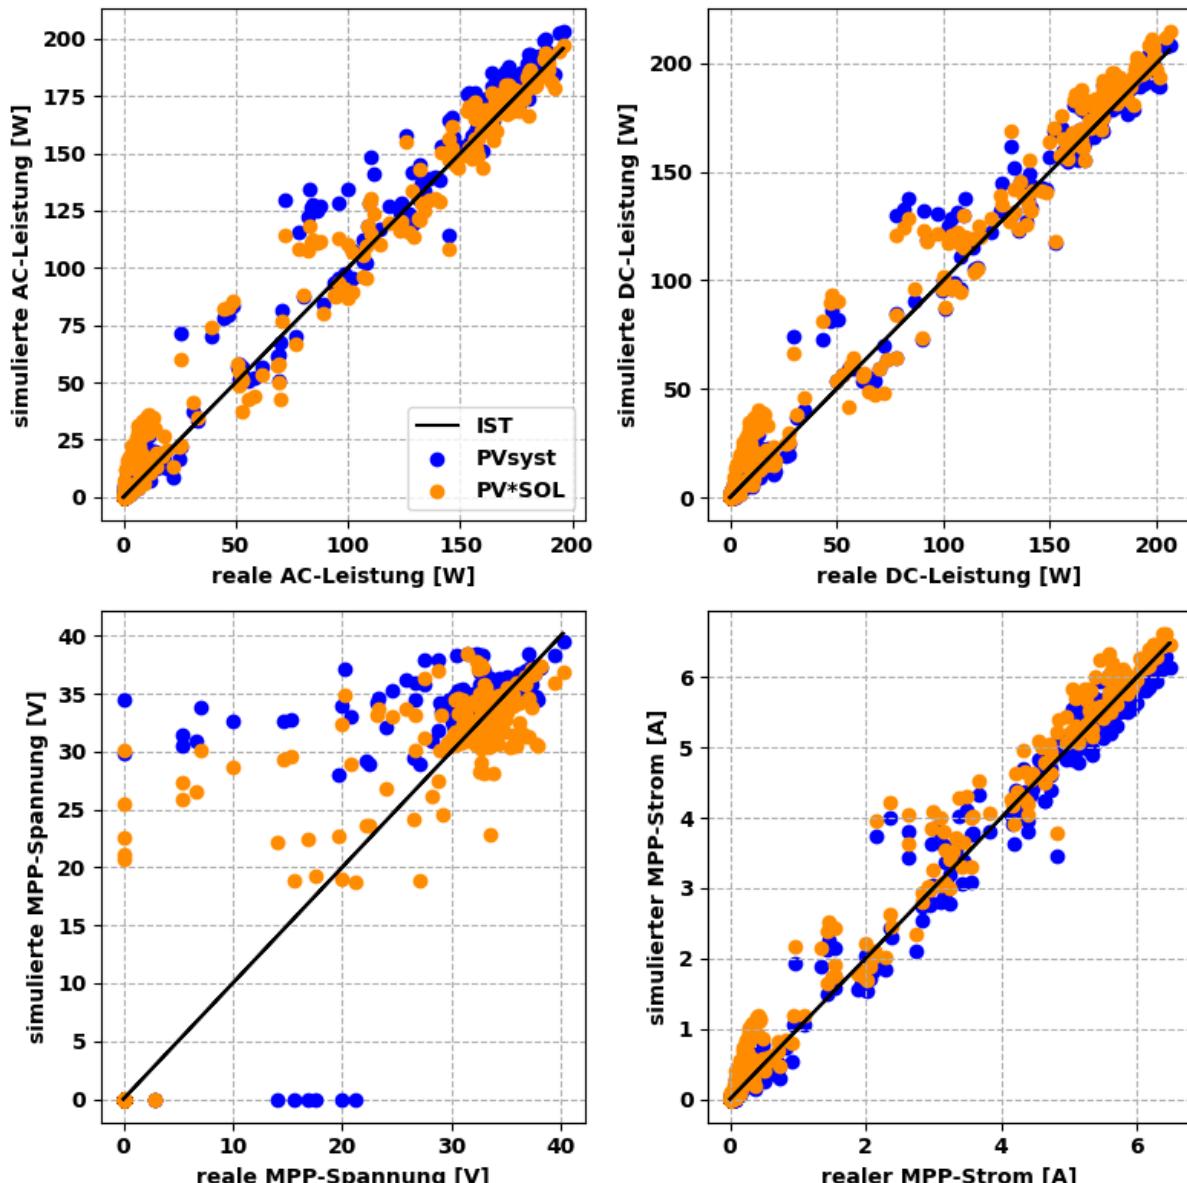
Abbildung 90: Korrelationsplot von berechneter sowie simulierter AC- und DC-Leistung MPP-Spannung und MPP-Strom für String 1.17 über die ermittelten Clear-Sky-Tage (eigene Darstellung)

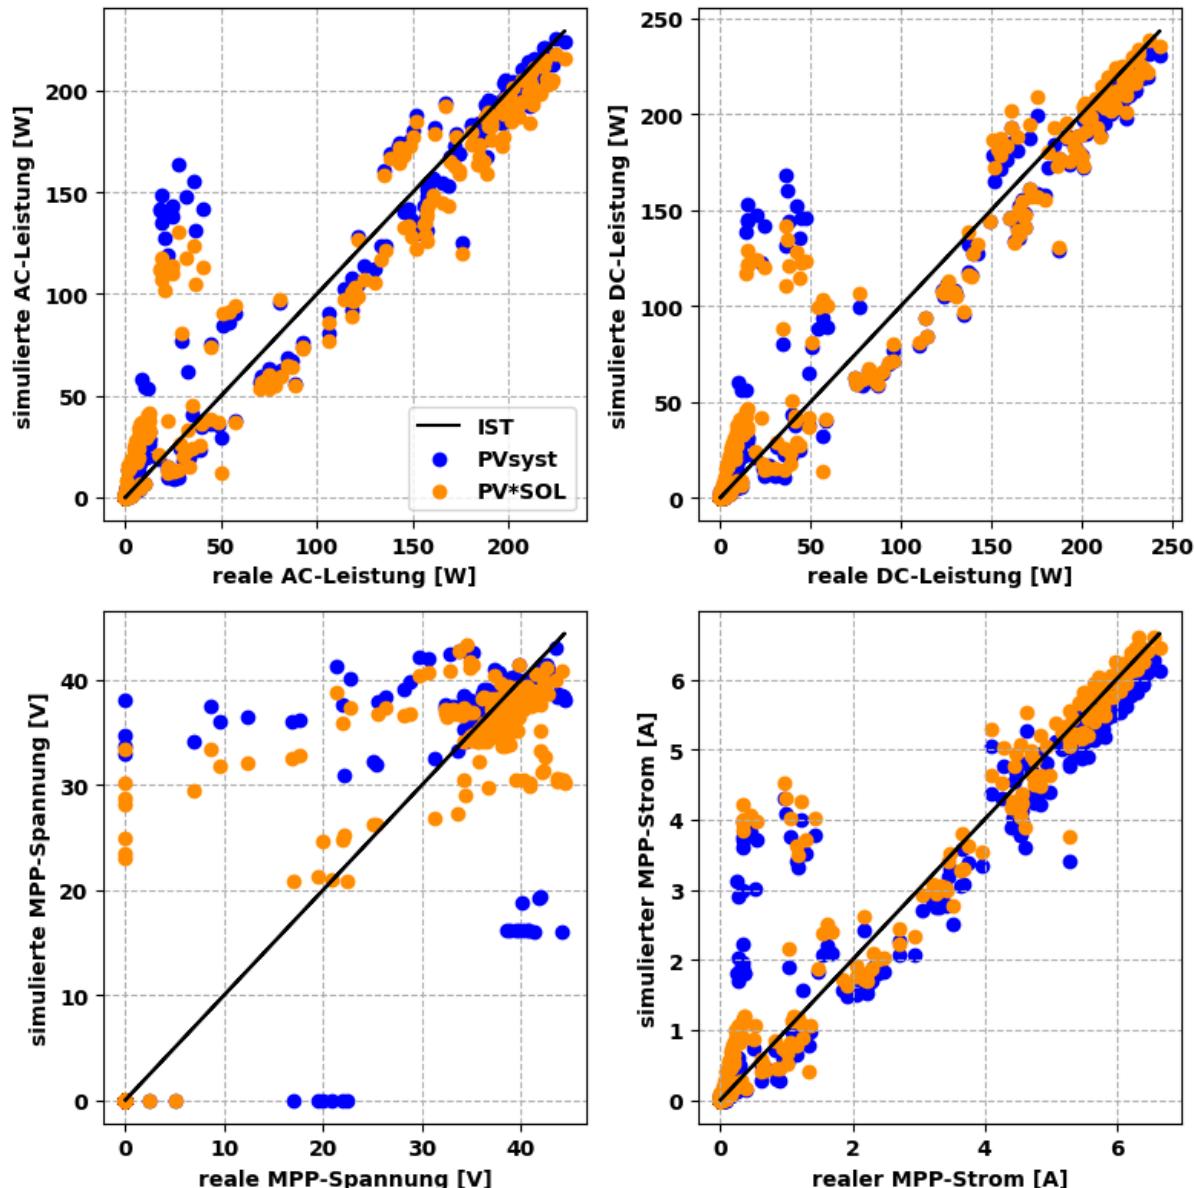
Abbildung 91: Korrelationsplot von berechneter sowie simulierter AC- und DC-Leistung MPP-Spannung und MPP-Strom für String 2.16 über die ermittelten Clear-Sky-Tage (eigene Darstellung)

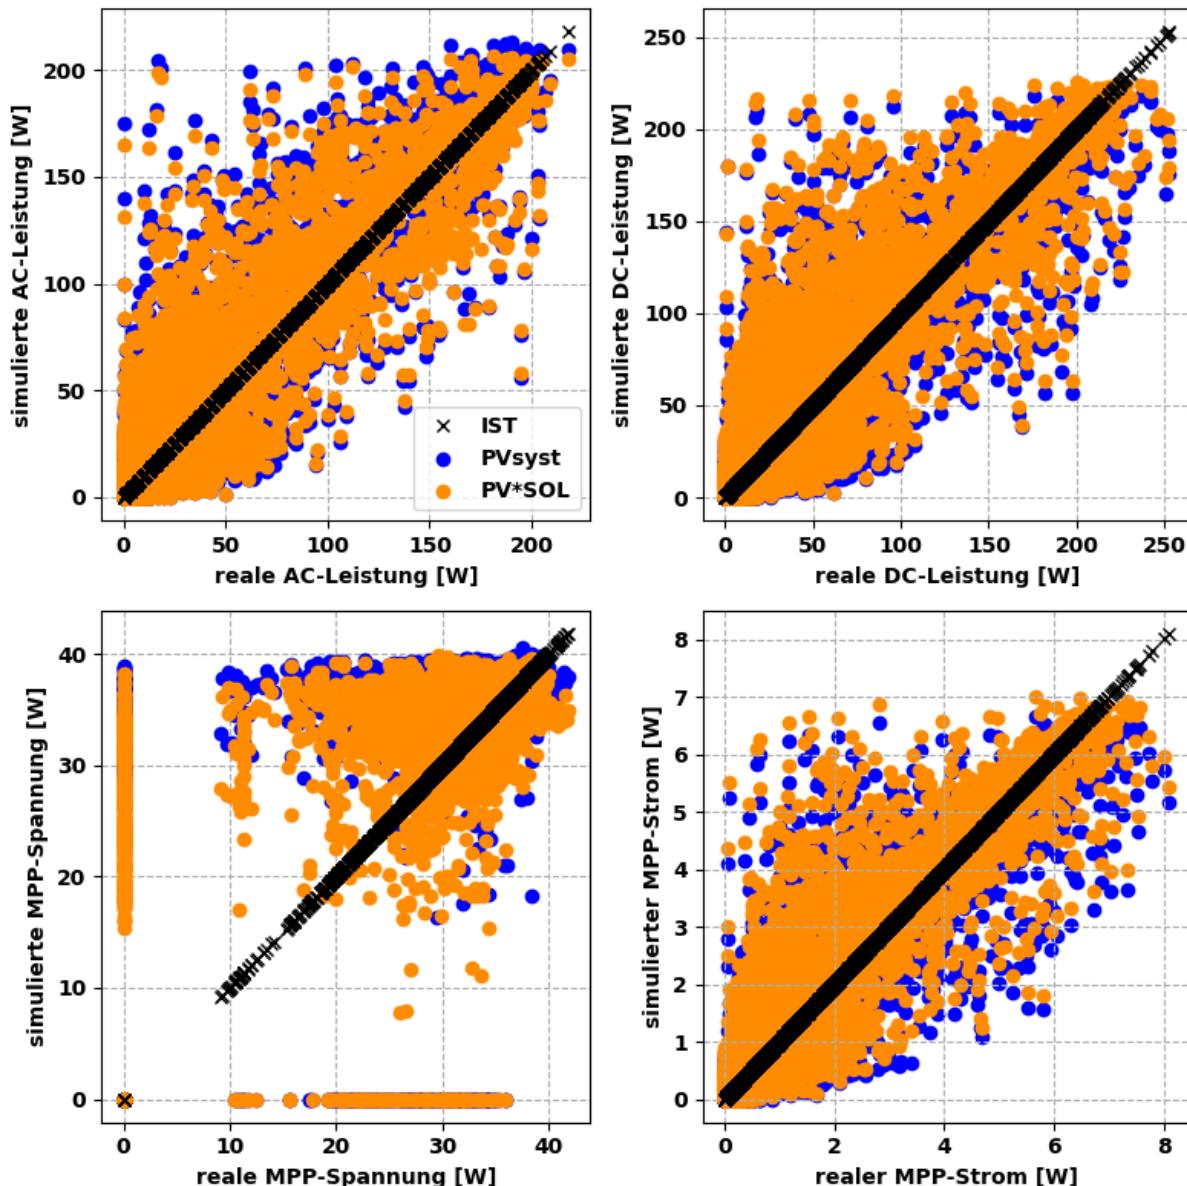
Abbildung 92: Korrelationsplot von berechneter sowie simulierter AC- und DC-Leistung MPP-Spannung und MPP-Strom für String 1.17 über den gesamten Betrachtungszeitraum (eigene Darstellung)
