# Endbericht

## Solarer Parkplatz Teesdorf

**Muster- und Leuchtturmprojekte Photovoltaik – Ausschreibung 2021**

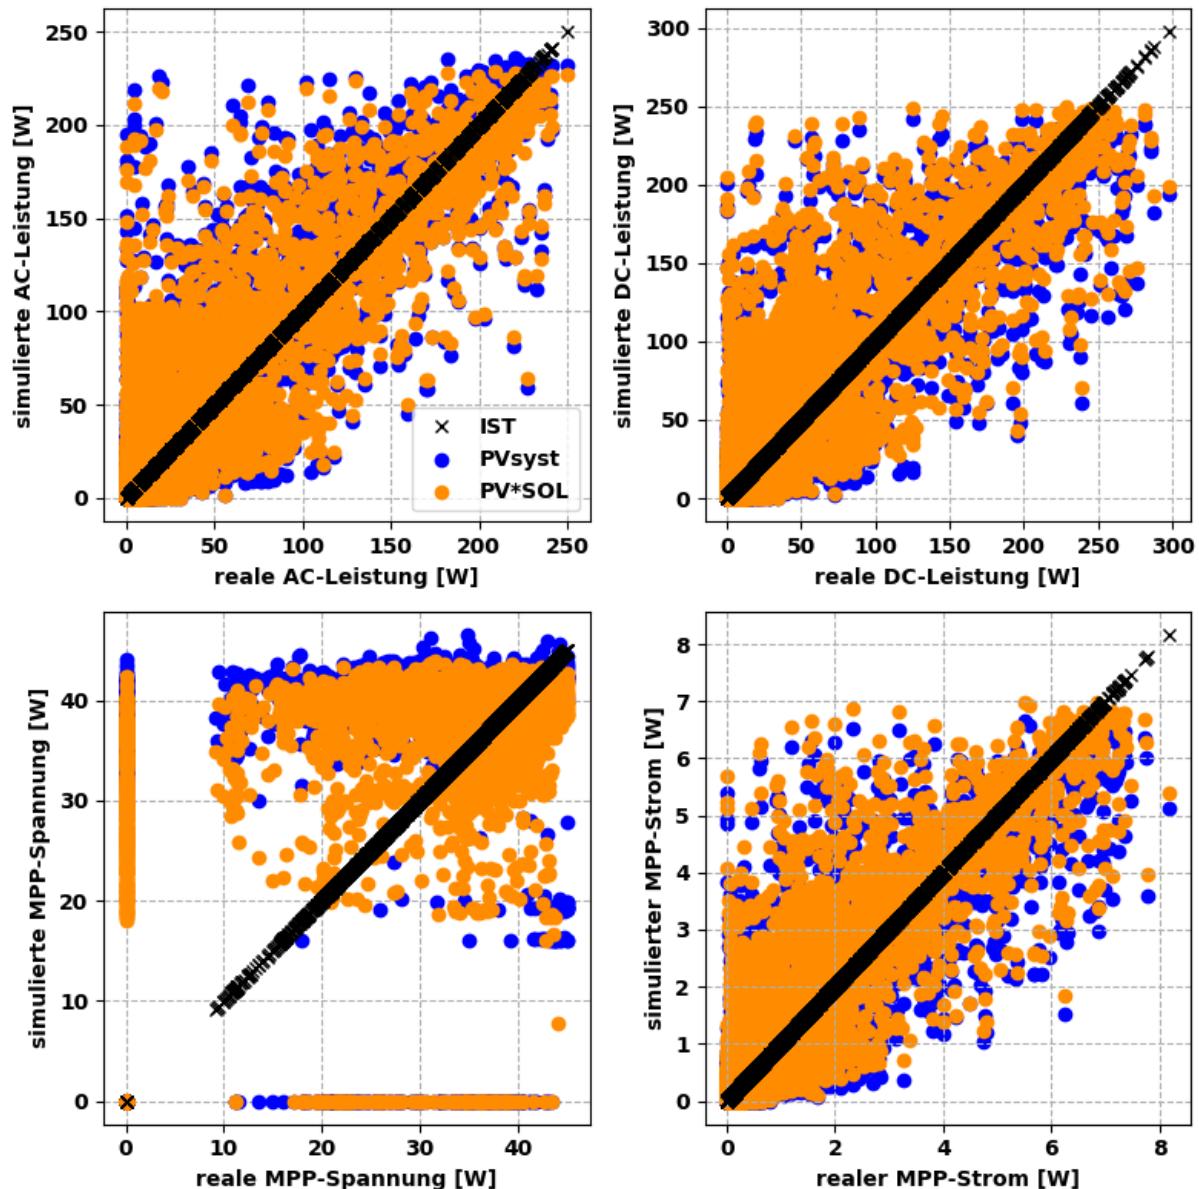
Abbildung 93: Korrelationsplot von berechneter sowie simulierter AC- und DC-Leistung MPP-Spannung und MPP-Strom für String 2.16 über den gesamten Betrachtungszeitraum (eigene Darstellung)

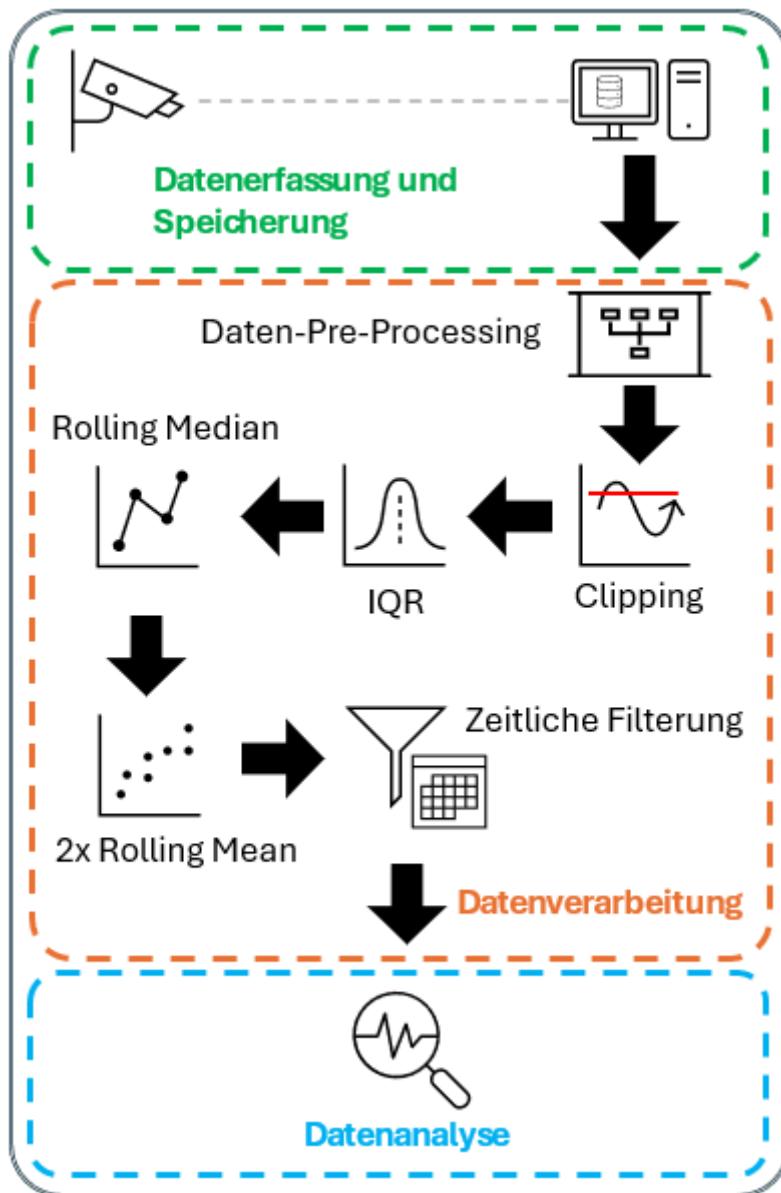
Abbildung 96: Methodik der Datenauswertung, Datenverarbeitung und Datenanalyse des Arbeitspakete Hitzeinseln (eigene Darstellung)

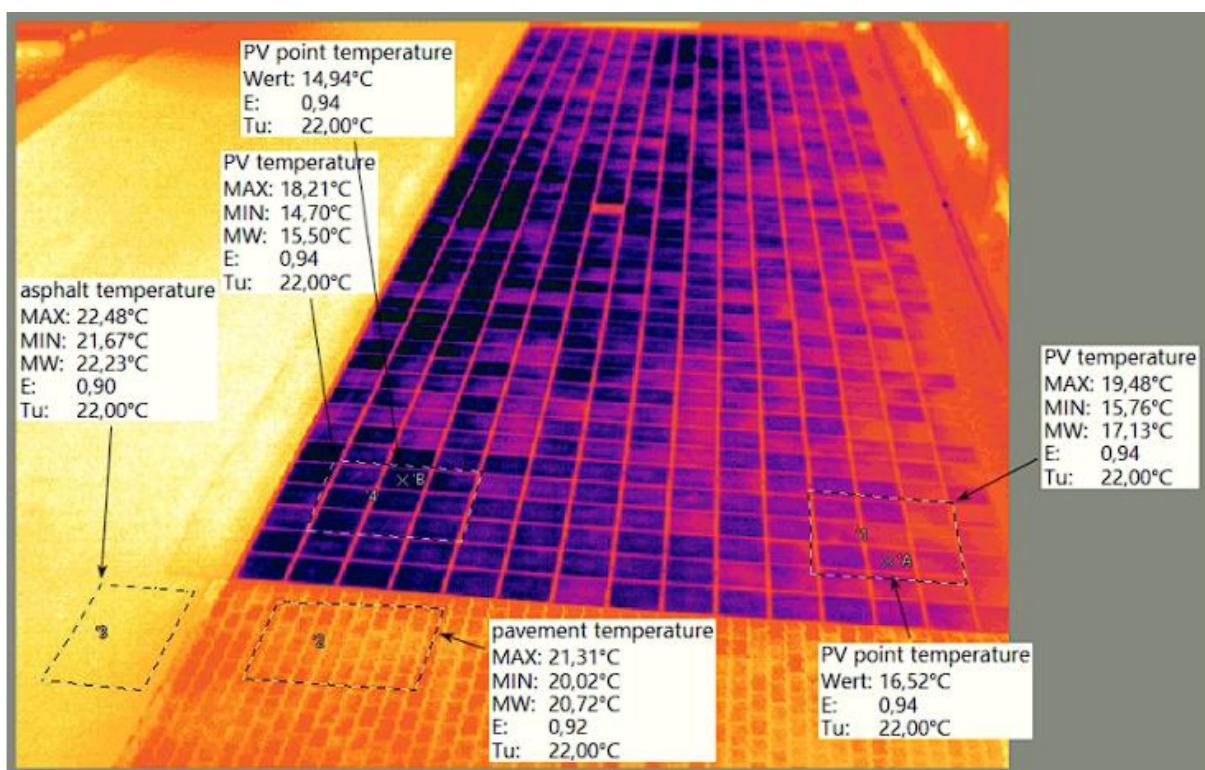
Abbildung 98: Wärmebild des solaren Parkplatzes Teesdorf mit den Messbereichen und den gewählten Emissionskoeffizienten (eigene Darstellung)

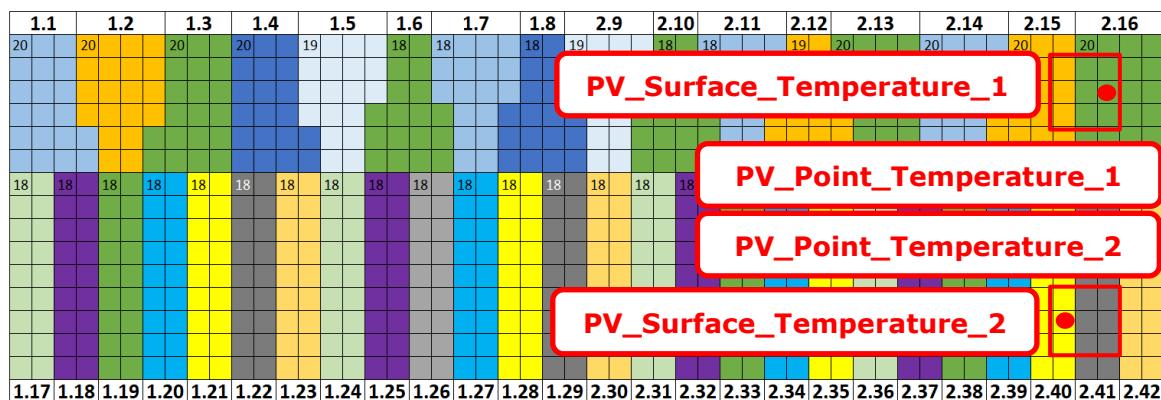
Abbildung 99: Zuordnung der Messpunkte und Messbereich zum Stringplan des solaren Parkplatzes (eigene Darstellung)

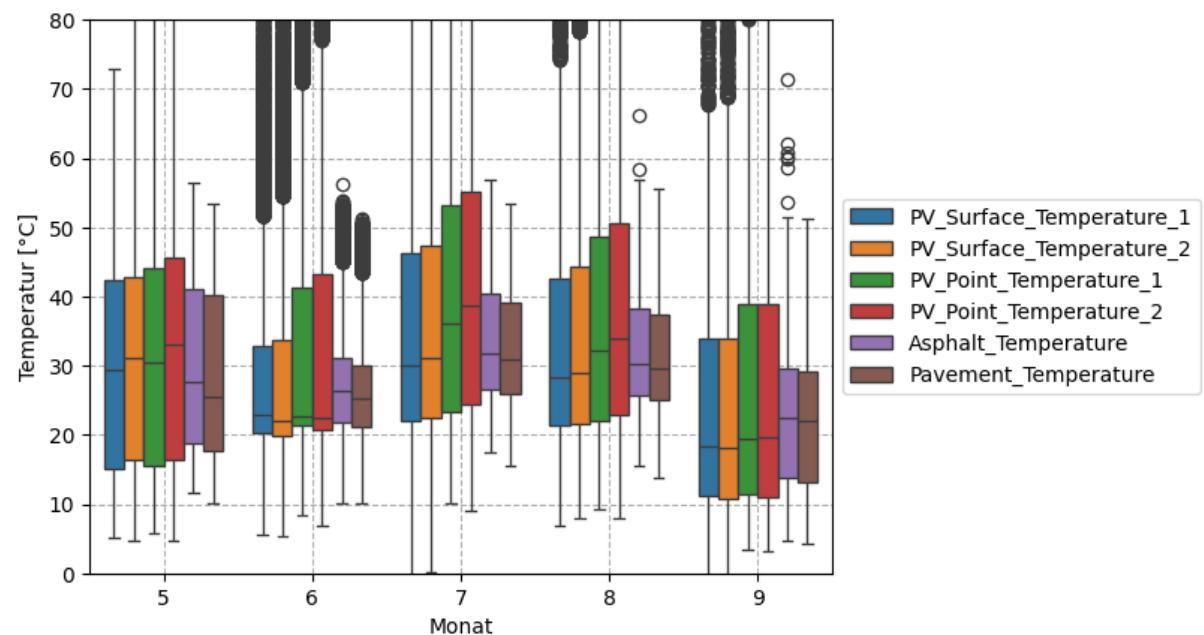
Abbildung 101: Boxplots der Temperaturrohwerte auf Monatsbasis (eigene Darstellung)

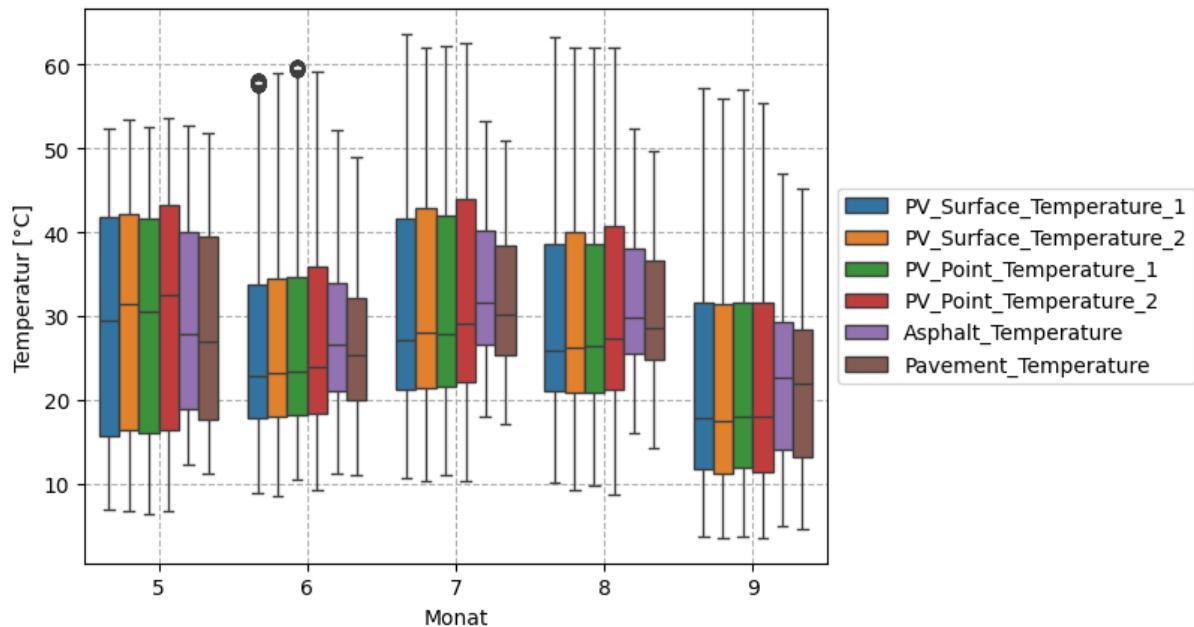
Abbildung 102: Boxplots der korrigierten Temperaturwerte auf Monatsbasis  
(eigene Darstellung)

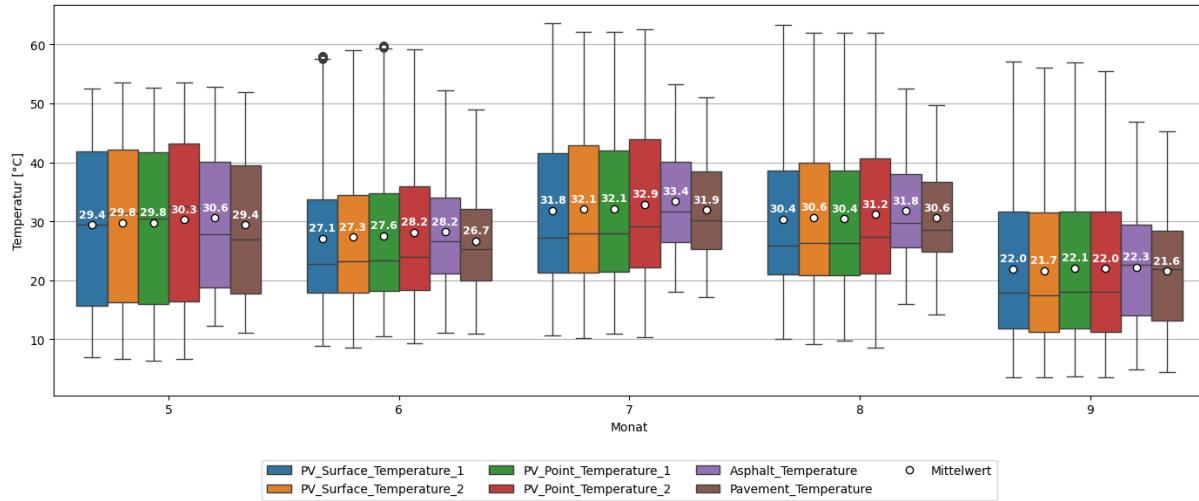
Abbildung 103: Boxplots der Temperaturwerte auf Monatsbasis (eigene Darstellung)

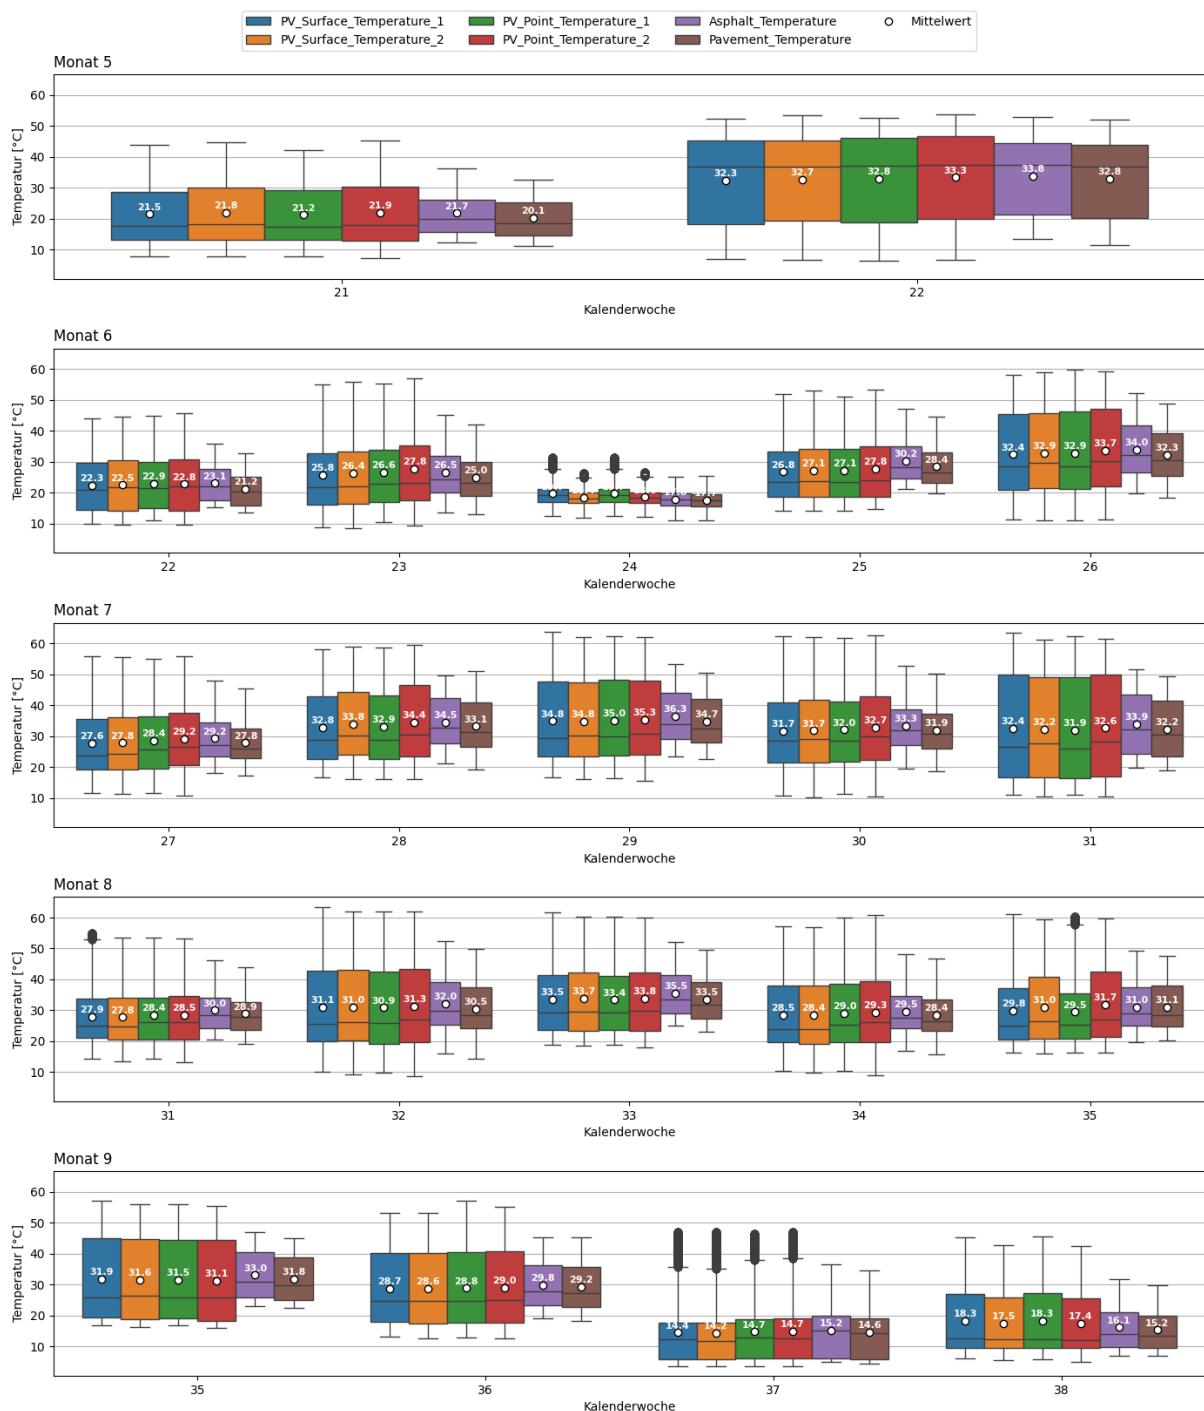
Abbildung 104: Boxplots der Temperaturwerte auf Wochenbasis (eigene Darstellung)

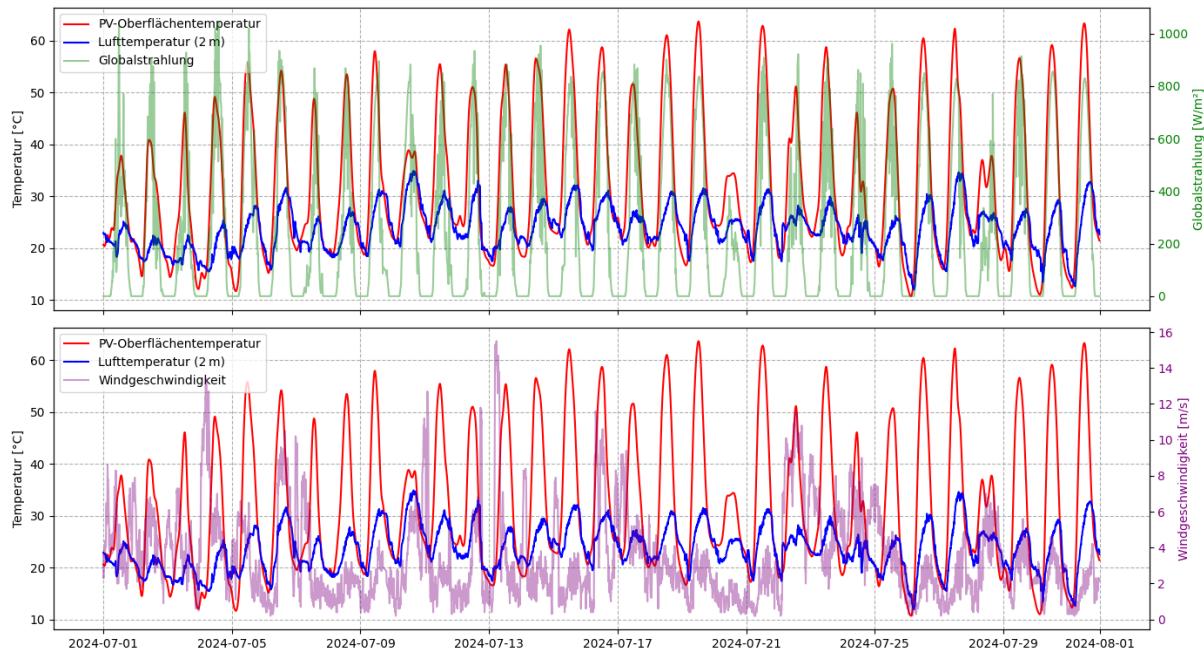
Abbildung 105: PV-Temperatur, Lufttemperatur, Globalstrahlung und Windgeschwindigkeit für den Juli 2024 (eigene Darstellung)

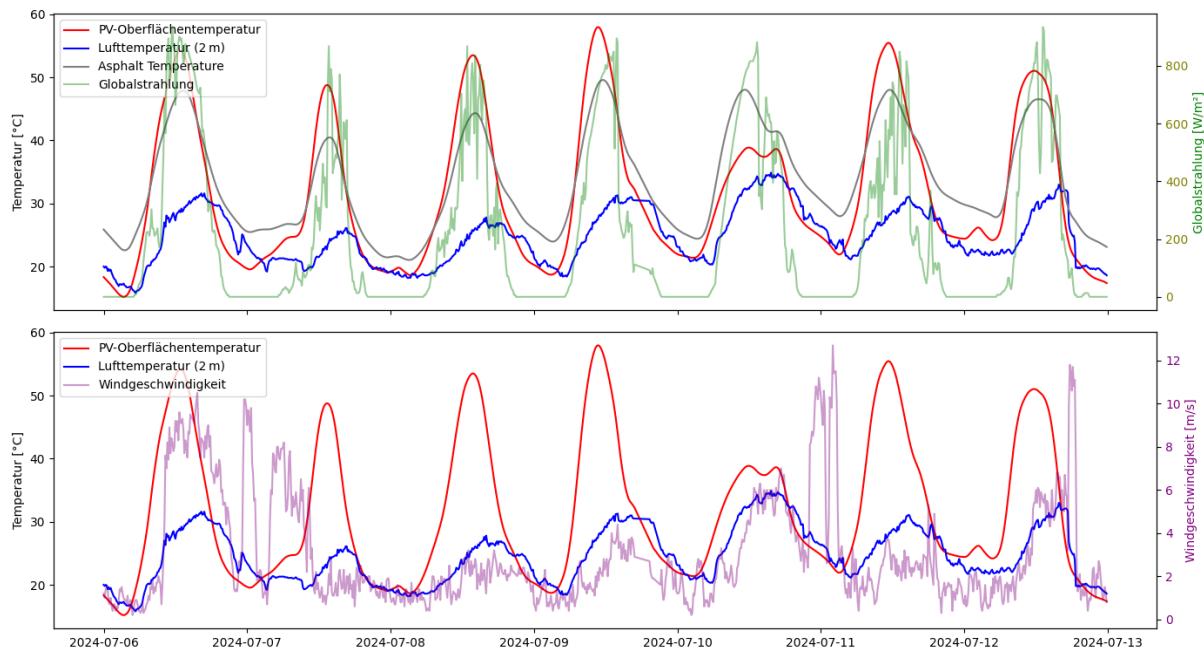
Abbildung 106: PV-Temperatur, Asphalttemperatur, Lufttemperatur, Globalstrahlung und Windgeschwindigkeit für eine Juliwoche (6. bis 12. Juli 2024) (eigene Darstellung)

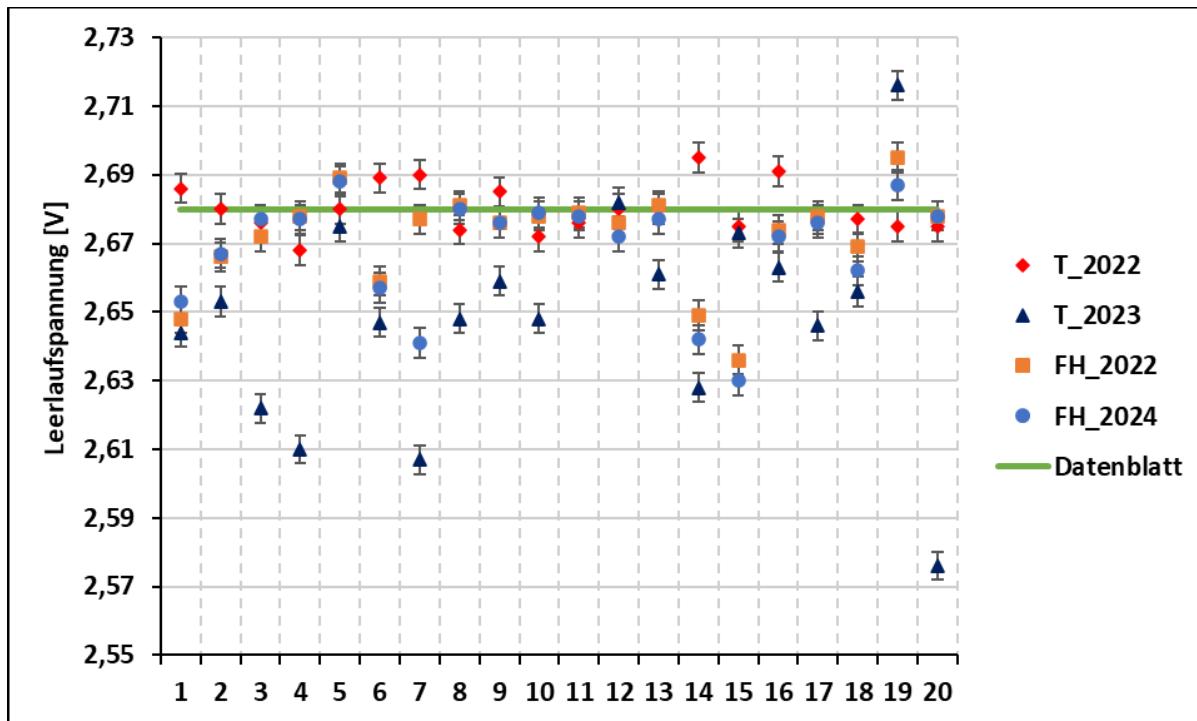
Abbildung 108: Leerlaufspannung der Module des String 2.40 (T\_2022 und T\_2023) sowie der Referenzmodule der Dachanlage (FH\_2022 und FH\_2024) und Datenblattwert der Leerlaufspannung (eigene Darstellung)

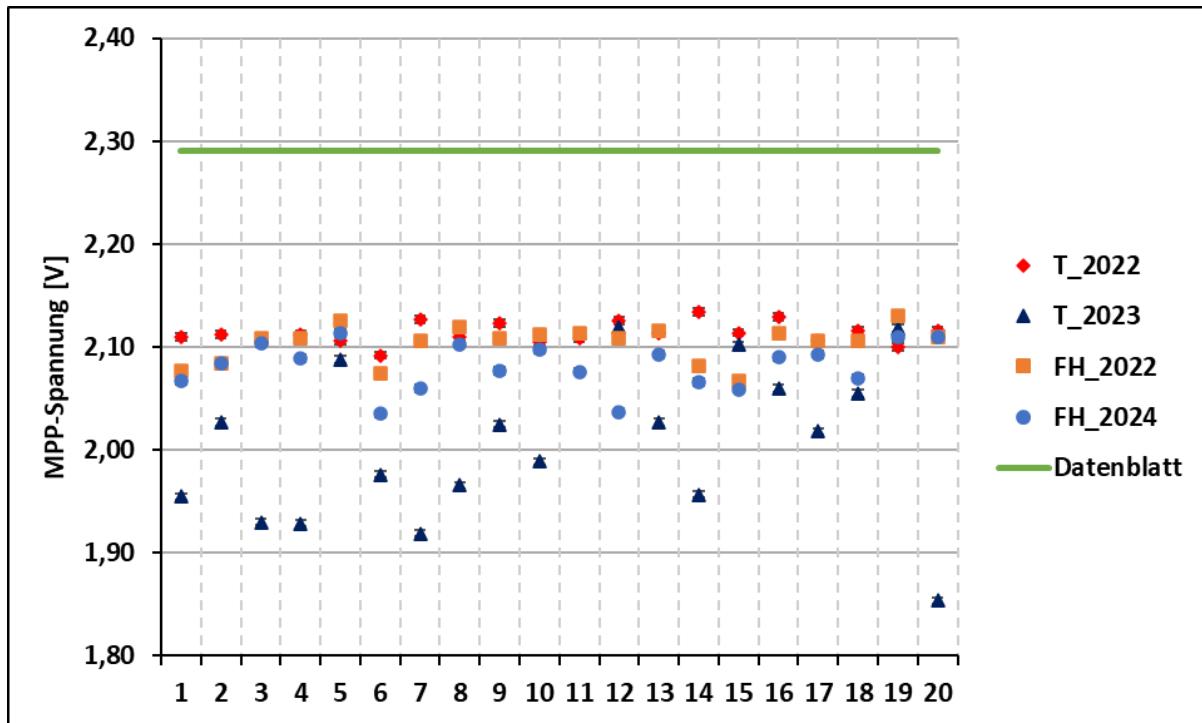
Abbildung 109: MPP-Spannung der Module des String 2.40 (T\_2022 und T\_2023) sowie der Referenzmodule der Dachanlage (FH\_2022 und FH\_2024) und Datenblattwert der MPP-Spannung (eigene Darstellung)

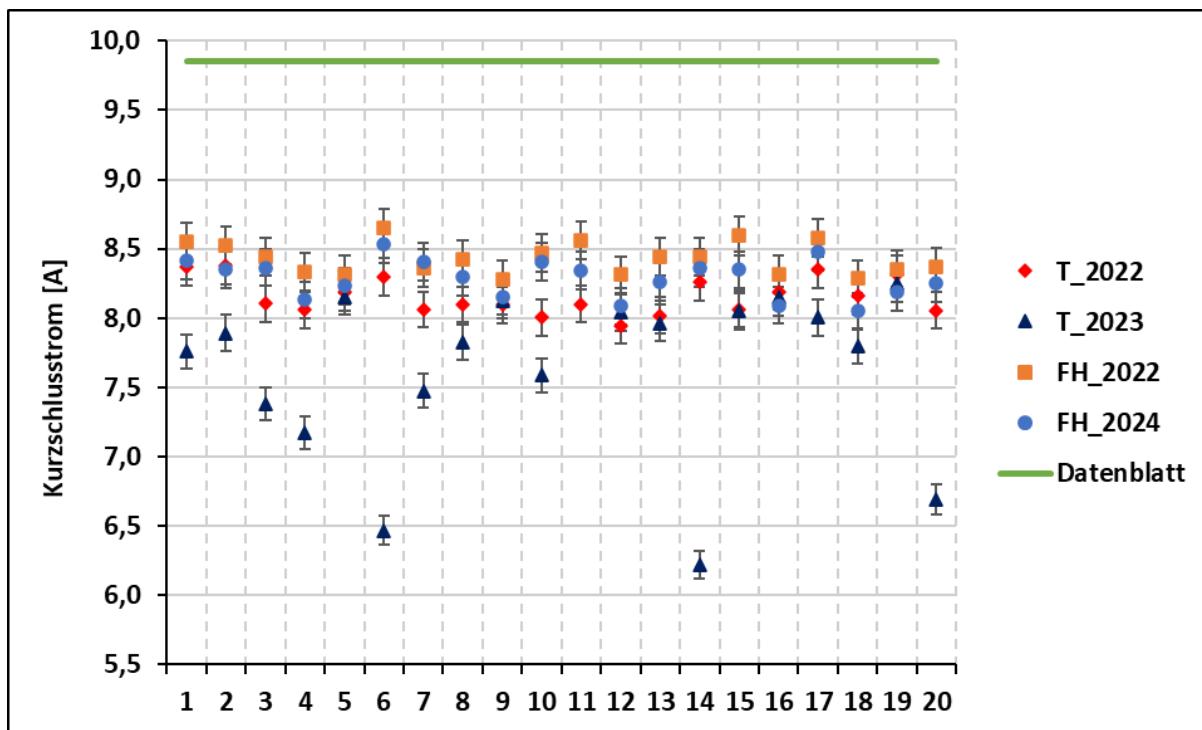
Abbildung 110: Kurzschlussstrom der Module des String 2.40 (T\_2022 und T\_2023) sowie der Referenzmodule der Dachanlage (FH\_2022 und FH\_2024) und Datenblattwert des Kurzschlussstromes (eigene Darstellung)

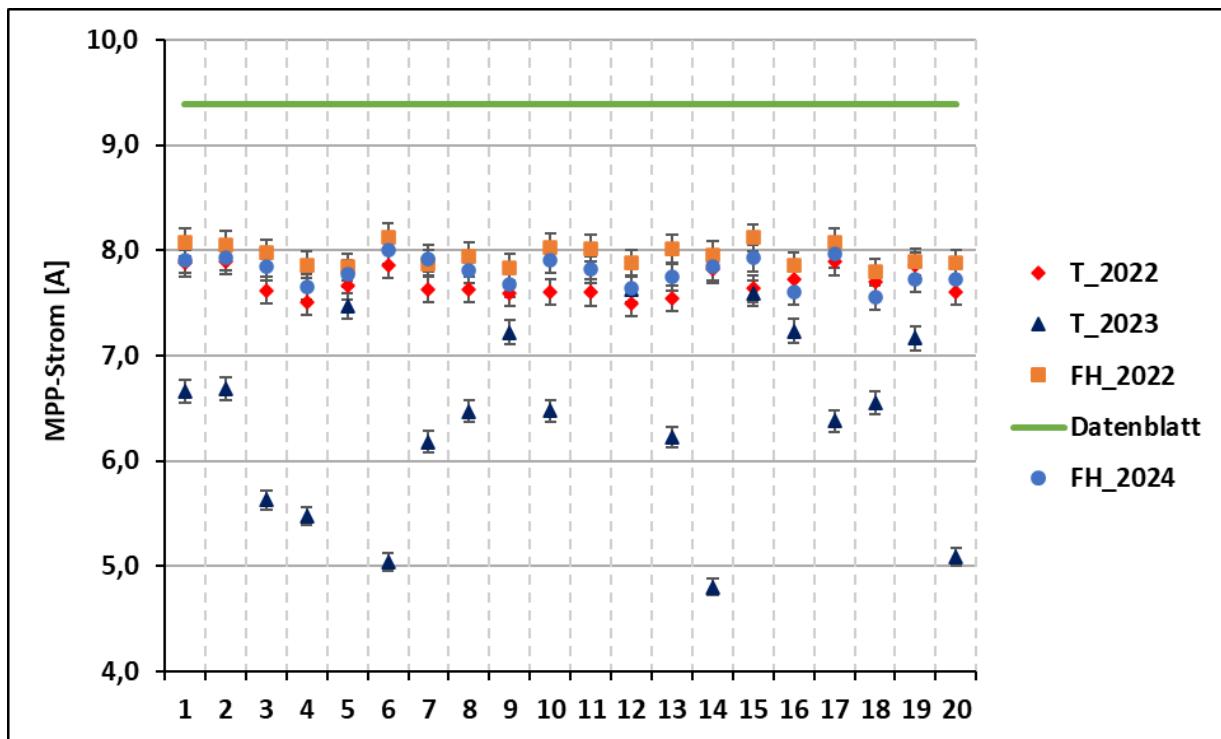
Abbildung 111: MPP-Strom der Module des String 2.40 (T\_2022 und T\_2023) sowie der Referenzmodule der Dachanlage (FH\_2022 und FH\_2024) und Datenblattwert des MPP-Stromes (eigene Darstellung)

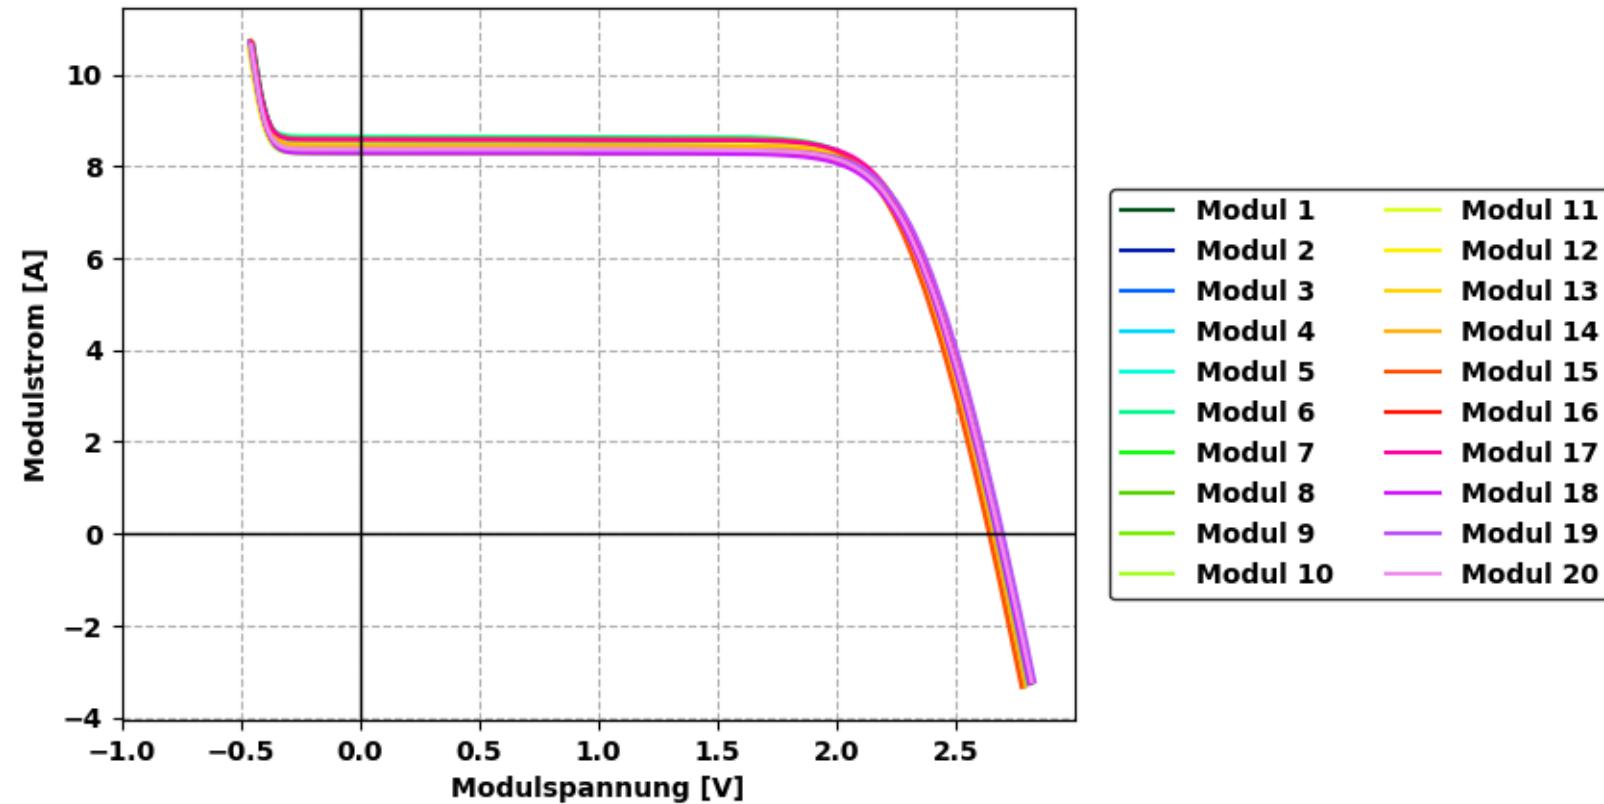
Abbildung 112: Kennlinien der Module des Referenzstrings im Jahr 2022 (eigene Darstellung)

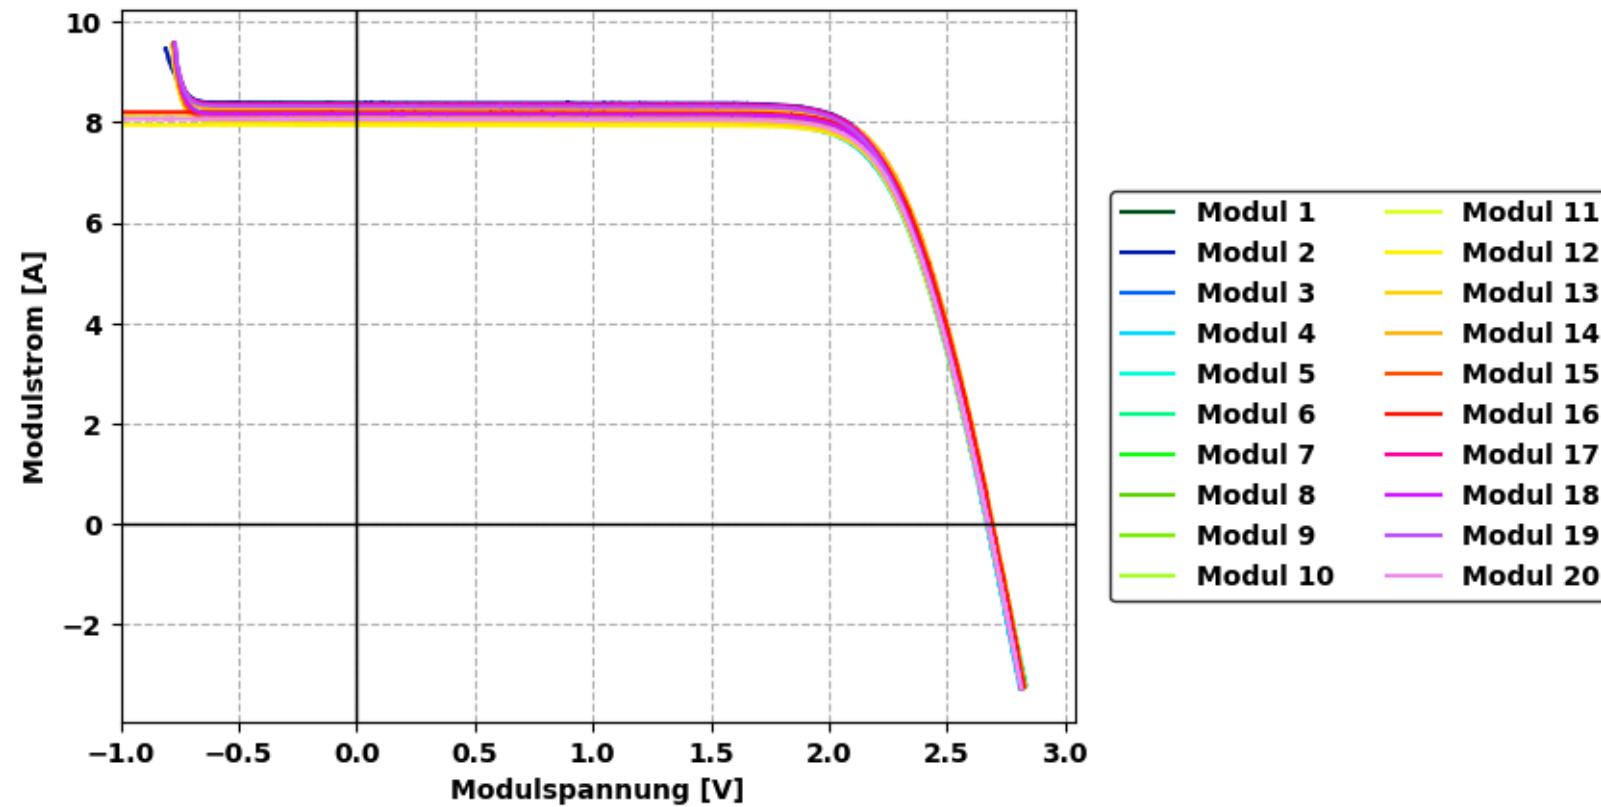
Abbildung 113: Kennlinien der Module der von String 2.40 im Jahr 2022 (eigene Darstellung)

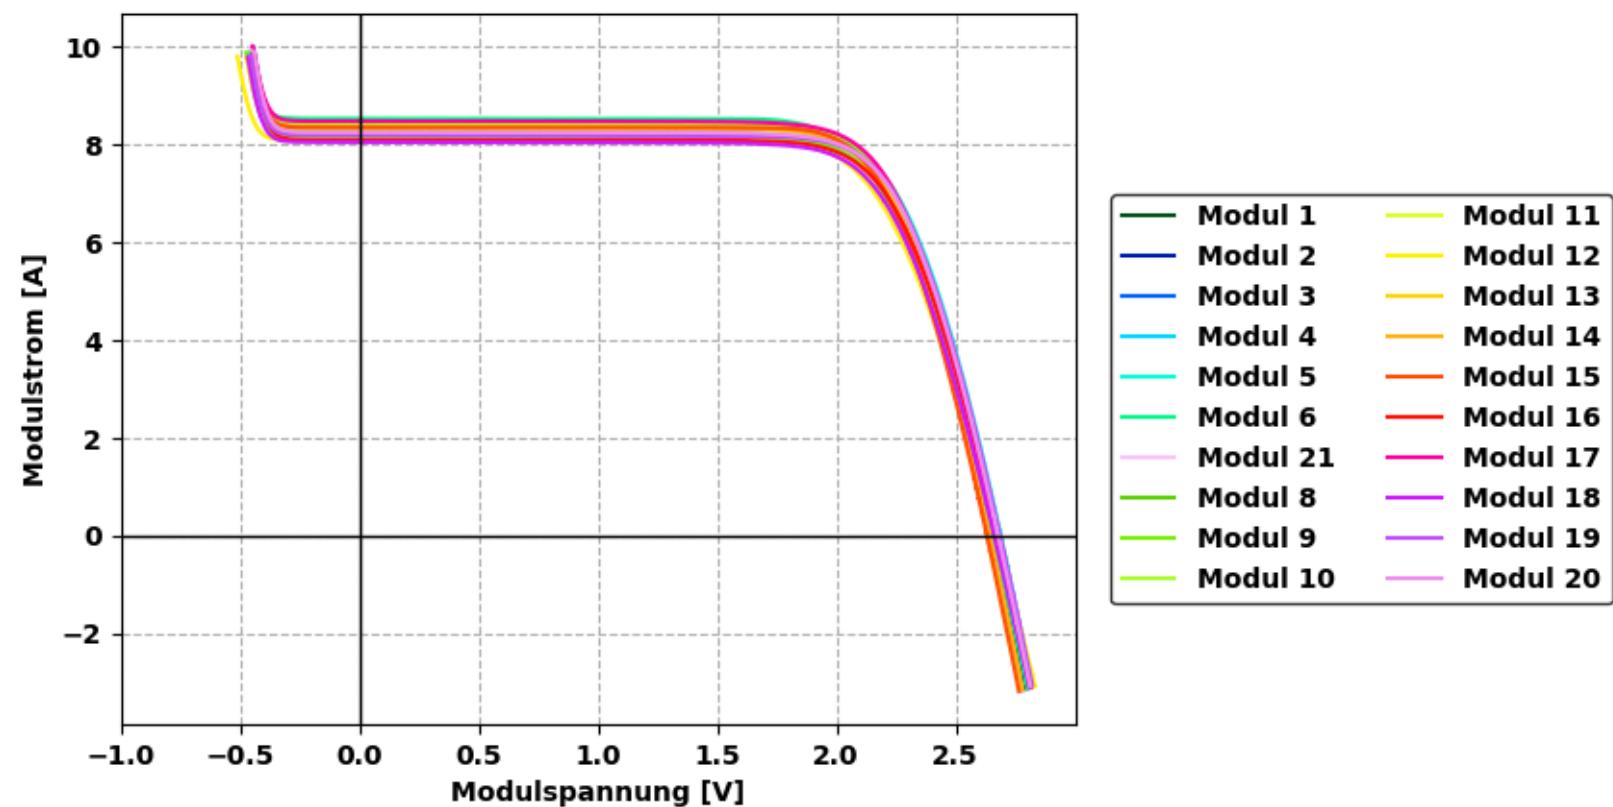
Abbildung 114: Kennlinien der Module der Referenzanlage im Jahr 2024. Modul 21 ist Ersatz für Modul 7 und entspricht TR01 in Tabelle 16 und Tabelle 17 (eigene Darstellung)

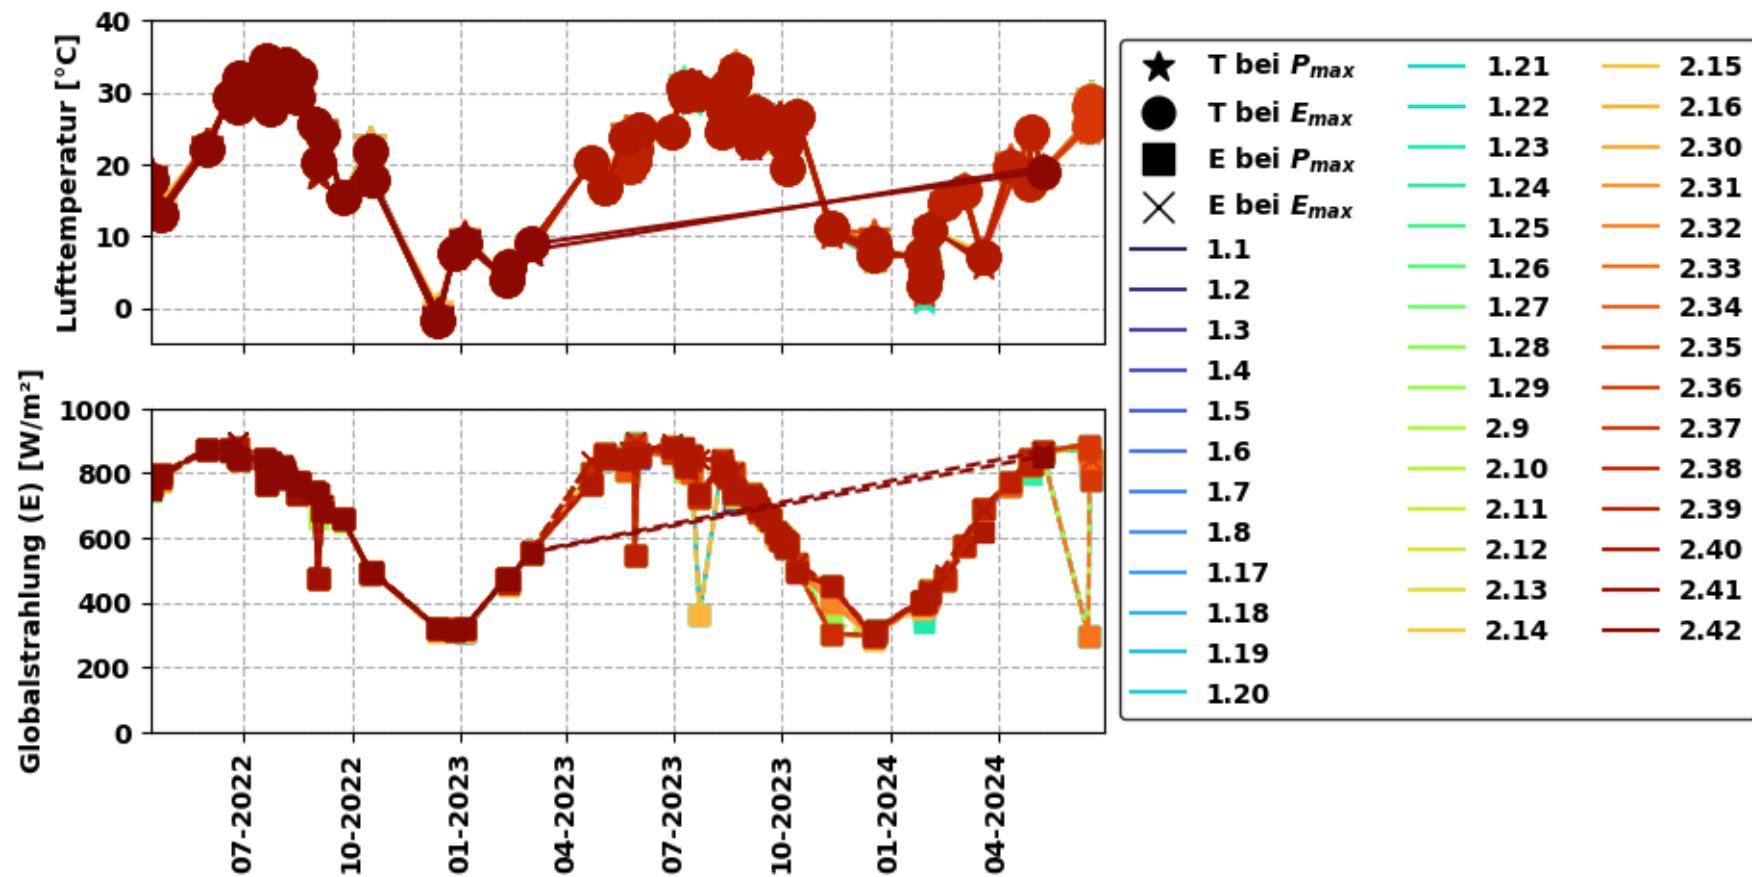
Abbildung 115: Vergleich von Temperatur und Globalstrahlung bei Leistungsmaximum ( $P_{max}$ ) oder Einstrahlungsmaximum ( $E_{max}$ ) (eigene Darstellung)

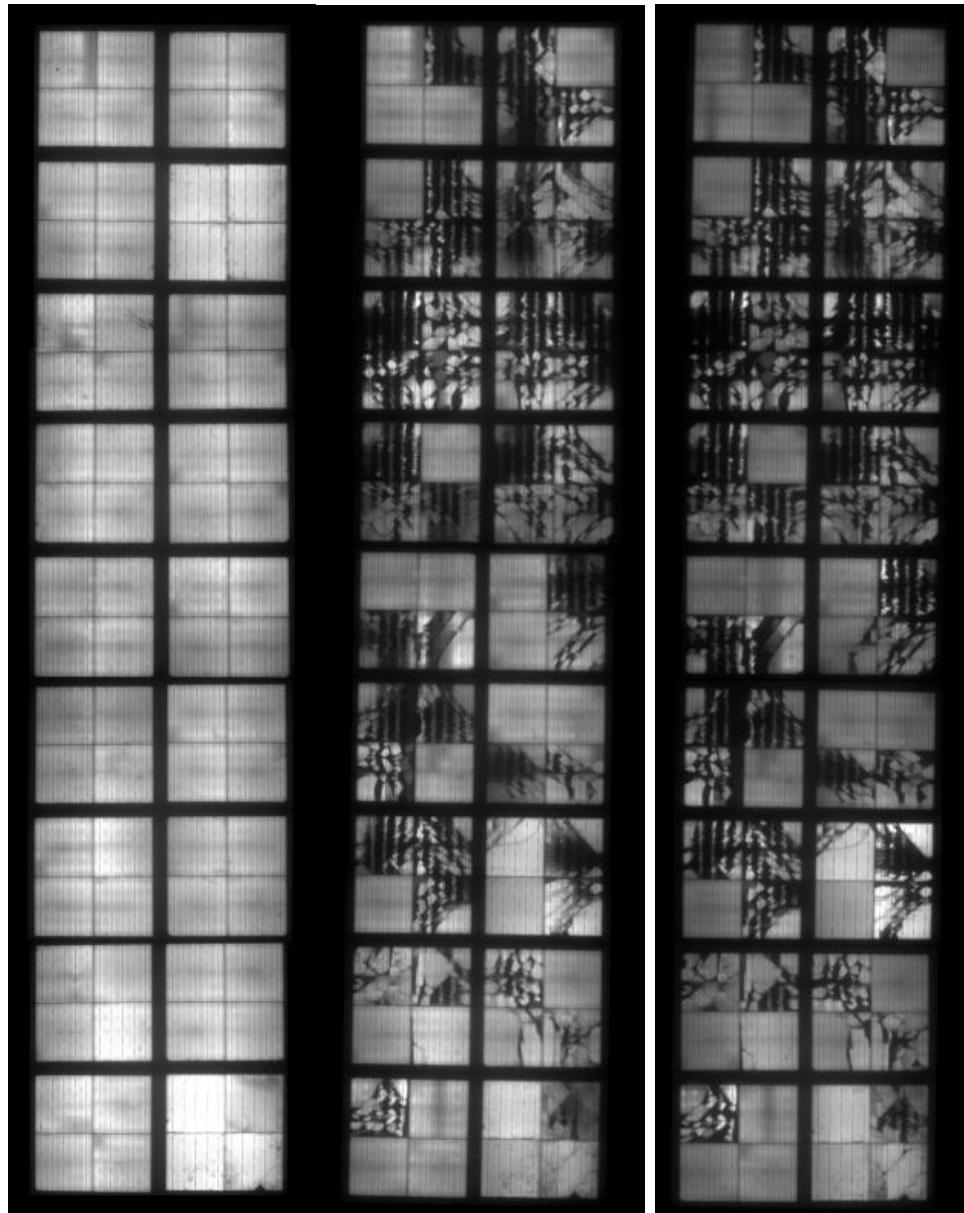
Abbildung 116: EL-Aufnahmen von String 2.37 im Mai 2022 (oben), Mai 2023 (Mitte) und Oktober 2023 (unten) (eigene Darstellung)

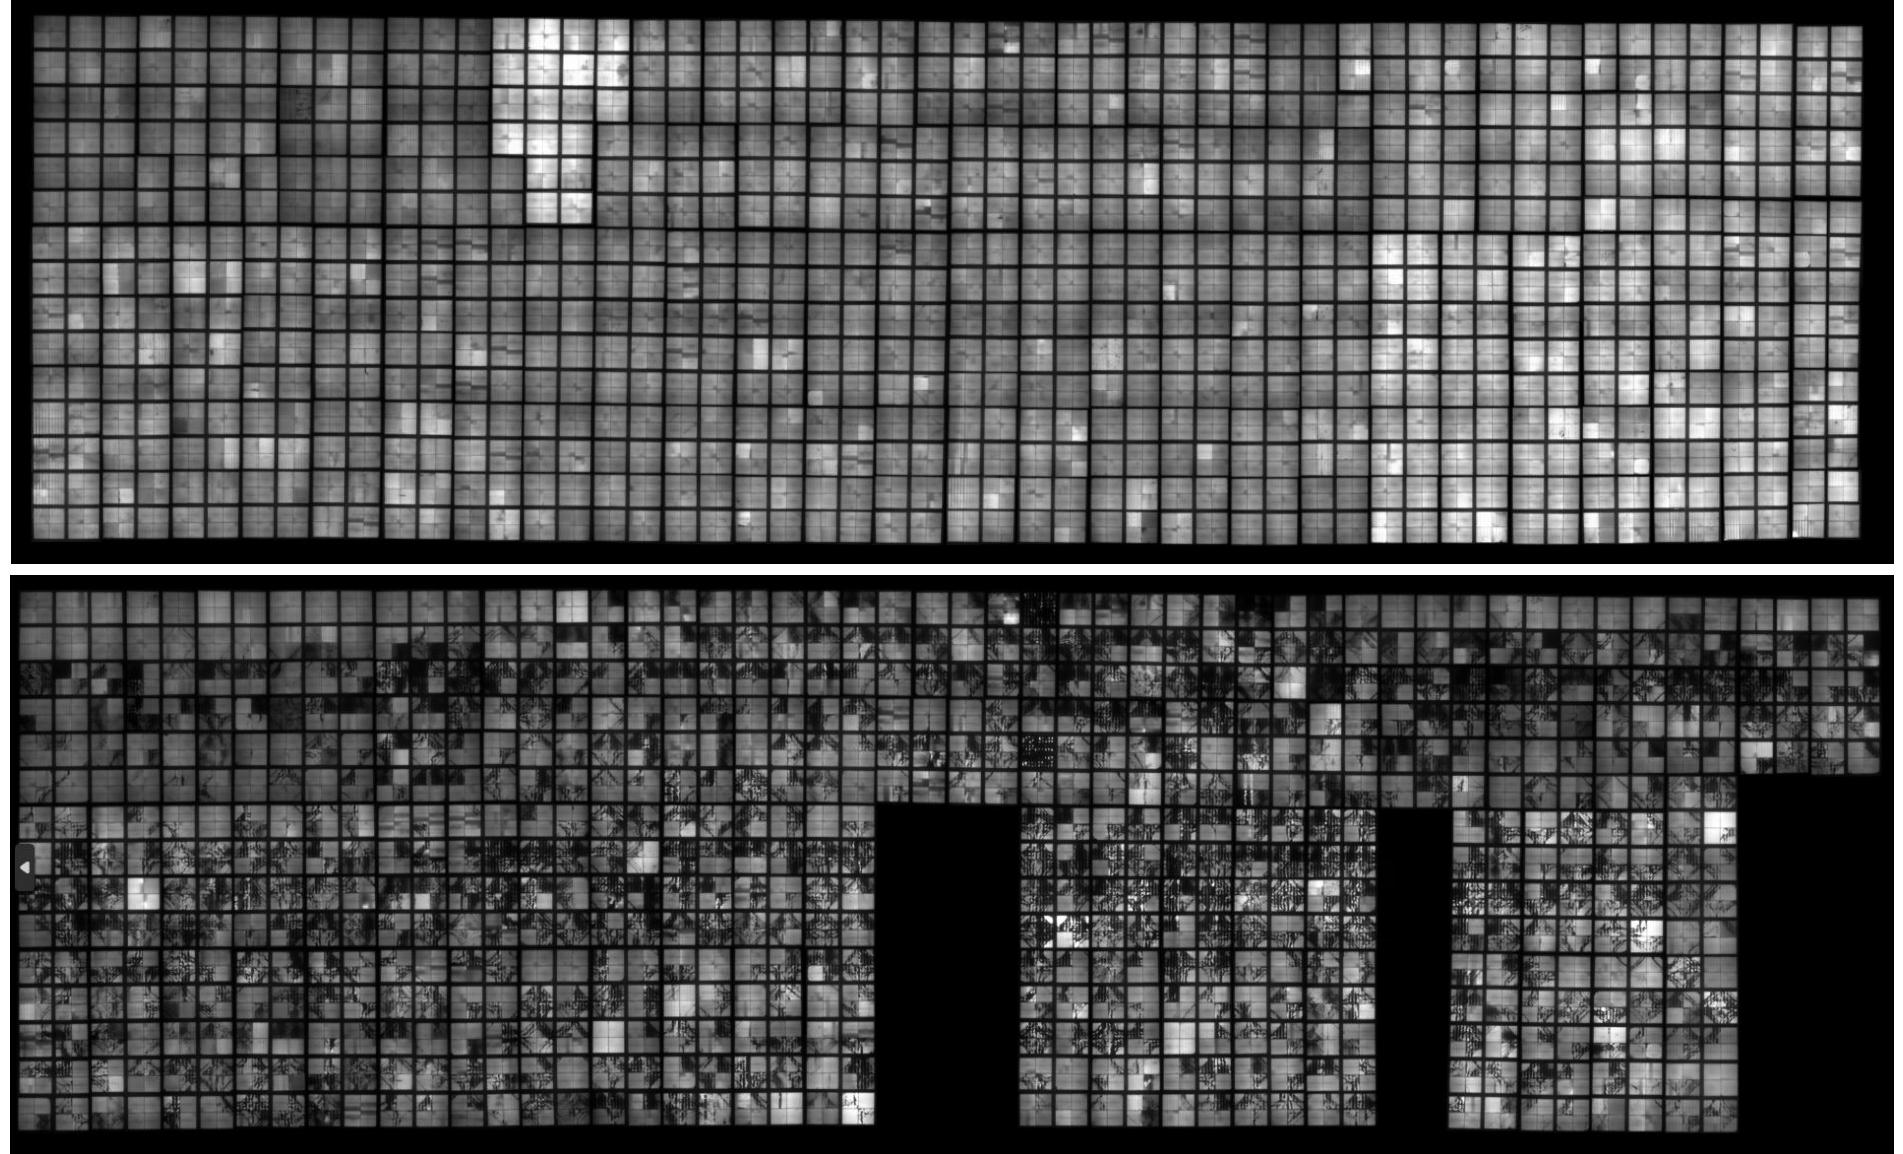
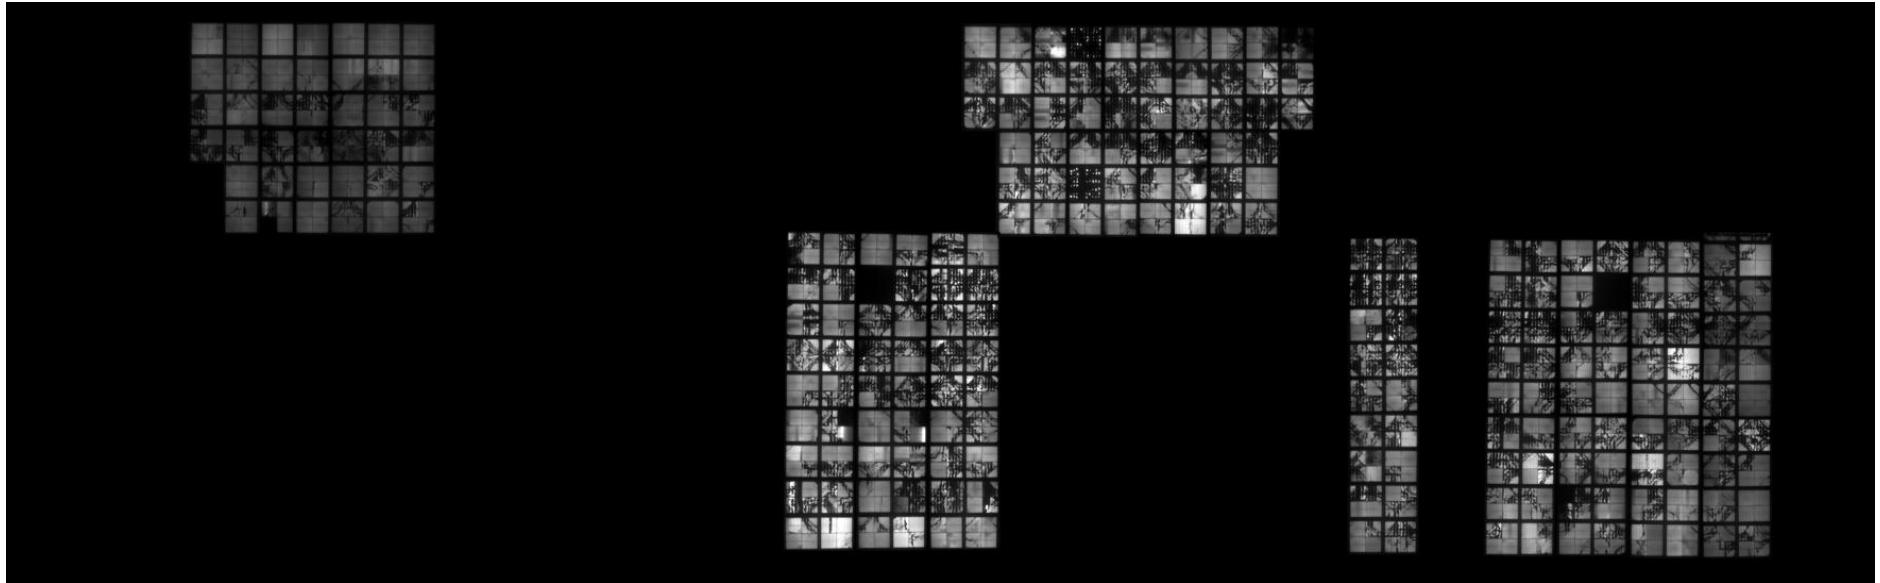
Abbildung 117: EL-Aufnahmen des solaren Parkplatzes im Mai 2022 (oben), Mai 2023 (Mitte) und Oktober 2023 (unten) ohne Kennzeichnung der Strings (eigene Darstellung)
