PUBLIZIERBARER Endbericht

Titel:	Mustersanierung Kindergarten und Volksschule Windigsteig
Programm:	Mustersanierung öffentliche Bauten
Dauer:	Baubeginn: 06.04.2014 - Fertigstellung: 15.09.2014
Koordinator/ Projekteinreicher:	Endbericht AH3 Architekten, Projekteinreicher Waldviertler Energieagentur
Kontaktperson Name:	AH3: DI Thomas Lang, IBO: DI Thomas Zelger, Waldviertler Energieagentur: Otmar Schlager
Kontaktperson Adresse:	AH3 Architekten ZT GmbH, Hauptplatz 3, 3580 Horn IBO, Alserbachstraße 5/8, 1090 Wien Waldviertler Energieagentur, Eignerstr. 1, 3830 Waidhofen an der Thaya
Kontaktperson Telefon:	AH3: 02982 20800, IBO: 01 319 2005, W.E: 0 2842 9025 40872
Kontaktperson E-Mail:	office@ah3.at;thomas.zelger@ibo.at; otmar.schlager@wvnet.at
Projekt- und Kooperationspartner (inkl. Bundesland):	Planung: AH3 Architekten: DI Thomas Lang ÖBA: Bmstr Dipl-Ing Kurt Hammerl 3844 Waldkirchen, krankheitsbedingt ausgeschieden, danach Bmstr. Ing. Klaus Beron aus 3500 Krems

Adresse Investitionsobjekt:	Schulstraße 3 3841 Windigsteig
Projektwebsite:	
Schlagwörter:	
Projektgesamtkosten:	€ 853.000,00 (Nettobaukosten)
Fördersumme:	€ 411.796,—.
Klimafonds-Nr:	KR12MO4K01520, Förderungsantrag Nr. B2876

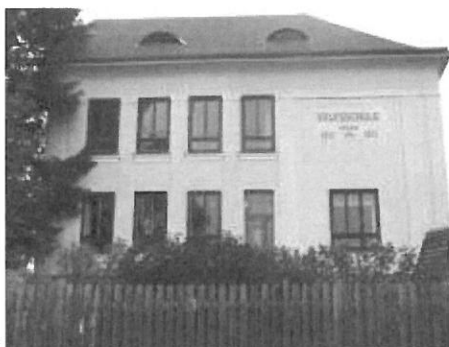
vorher

Das Gesims macht das Alter des Gebäudes sichtbar – es bleibt wichtiges Detail, um den Charakter des Hauses zu bewahren. Helle, große Flächen schaffen ein frisches einladendes Gebäude, das nichts von seiner Ehrwürdigkeit eingebüßt hat:

Die Fassade wurde thermisch saniert und dabei ansprechend und zeitgemäß vereinfacht.
